Reparatur vom Lüftergehäuse eines Ventilators

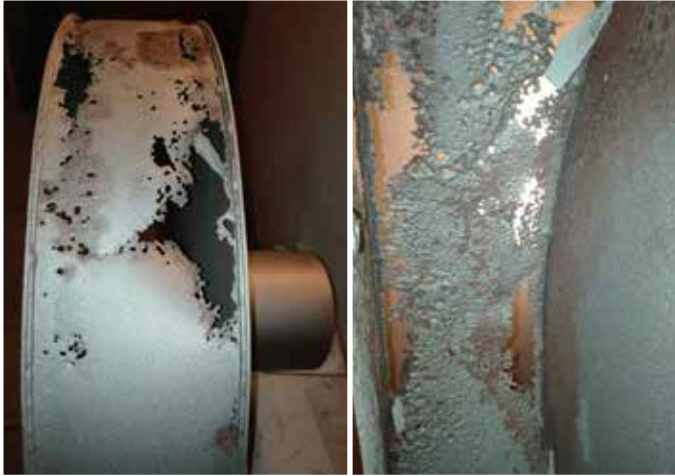
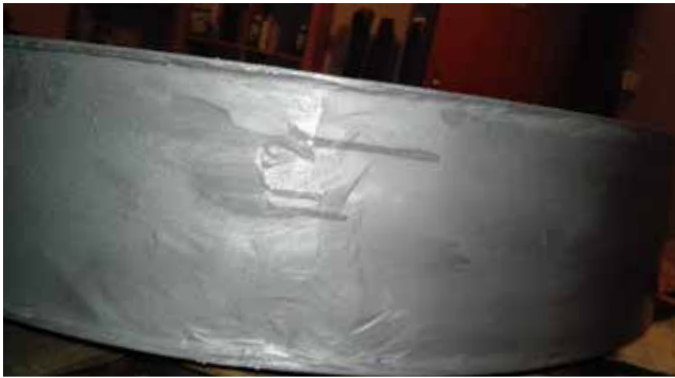
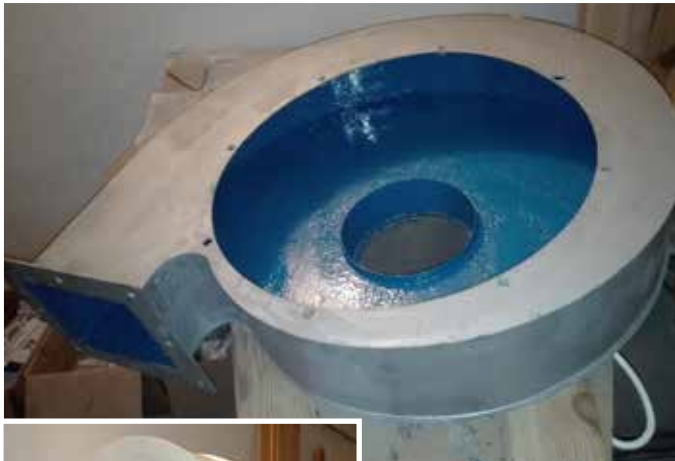
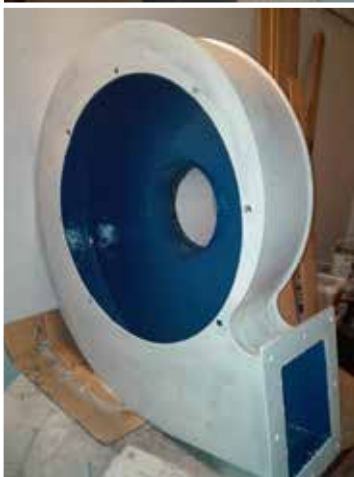
- ▶ Vorbehandlung mittels Sandstrahlung (SA 2½)
- ▶ Ersetzen der fehlenden Materialoberfläche durch Einsetzen einer Edelstahlplatte
- ▶ Reinigung der gesamten zu beschichtenden Oberflächen mit WEICON Sprühreiniger S
- ▶ Anschleifen des Edelstahlblechs zur Verbesserung der Oberflächenrauigkeit
- ▶ Auftragen von WEICON A zum Aufbau der Grundbeschichtung innen und außen
- ▶ nach dem Aushärten: Glätten und Abschleifen des überschüssigen Materials
- ▶ Reinigen mit WEICON Sprühreiniger S
- ▶ Auftragen von WEICON Keramik BL als Finish
- ▶ zur optischen Aufwertung und als Korrosionsschutz Beschichtung mit WEICON Rostschutz 2000 Plus
