WEICON

ANWENDUNGEN UND PRODUKTE – MARINE

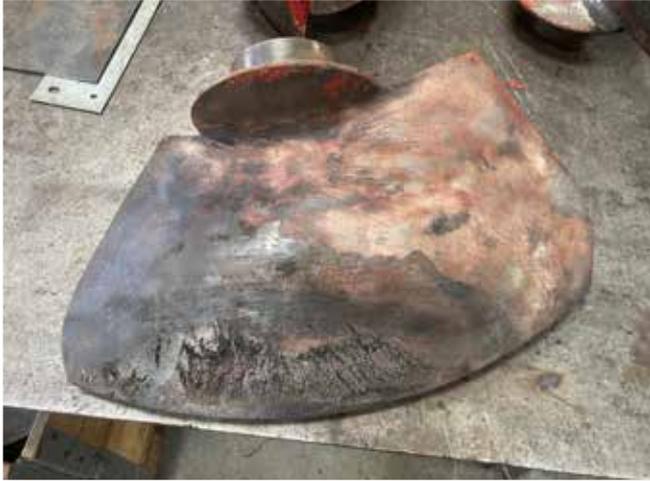
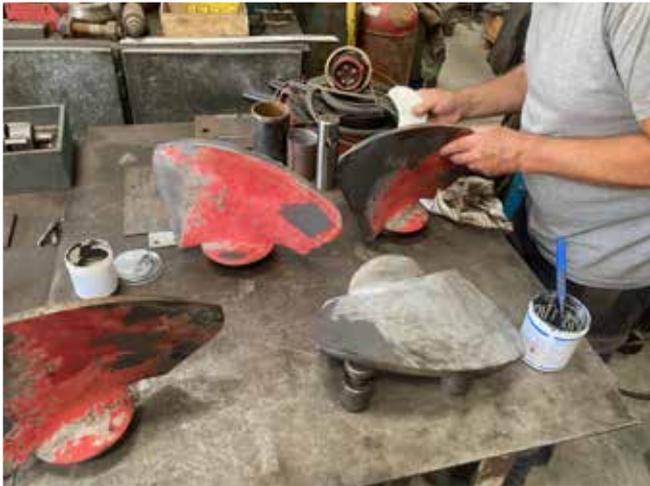
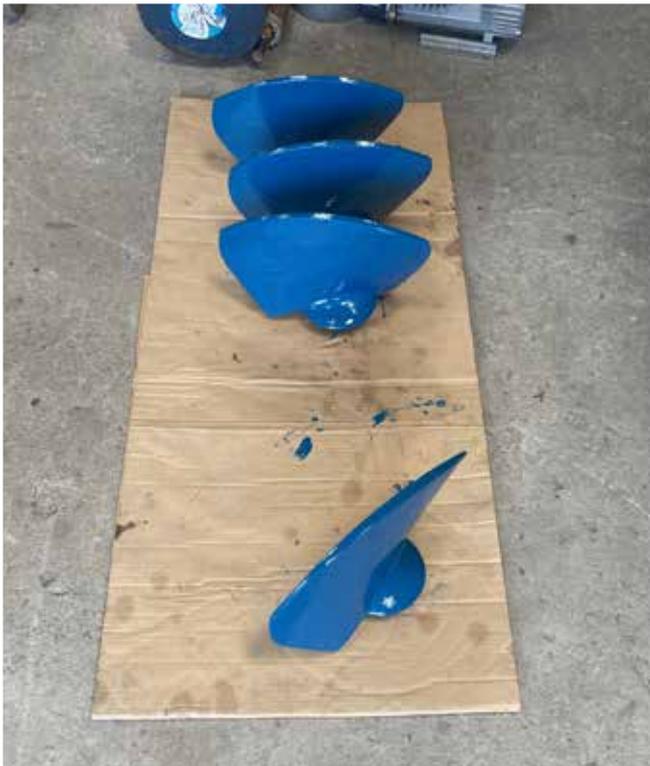
Ausbesserung eines Schiffs- bzw. Bootspropellers

- ▶ Reinigung mit WEICON Sprühreiniger S
- ▶ Sandstrahlung
- ▶ erneute Reinigung mit Sprühreiniger S
- ▶ Auffüllen der Kavitationsschäden mit WEICON HB 300
- ▶ Planschleifen der reparierten Oberfläche
- ▶ Versiegelung der Oberfläche mit WEICON Keramik BL

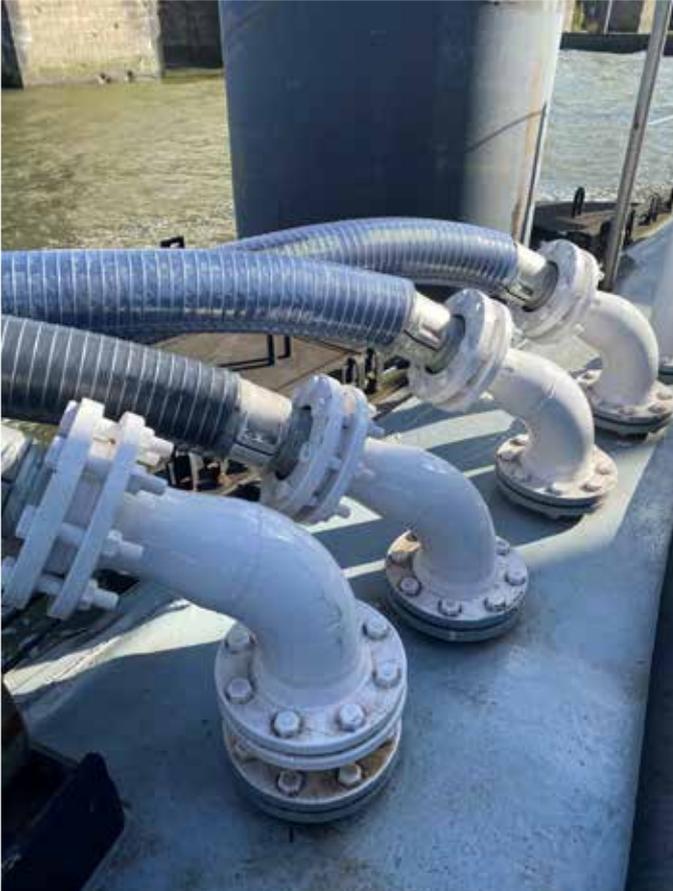
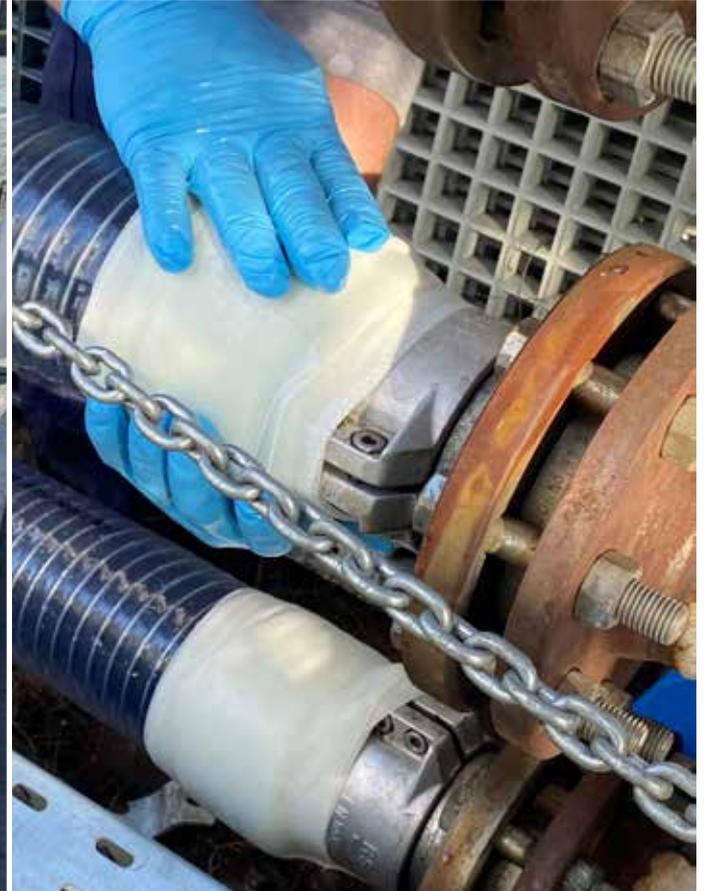
Befestigung und Angleichung an Schlauchüberzügen und Kupplungen auf einer Bunkerstation im Hafen

- ▶ Reinigung der Oberfläche mit WEICON Sprühreiniger S
- ▶ Ausrichtung des Schlauchüberzuges
- ▶ Auftrag von WEICON Repair-Tape 10/35

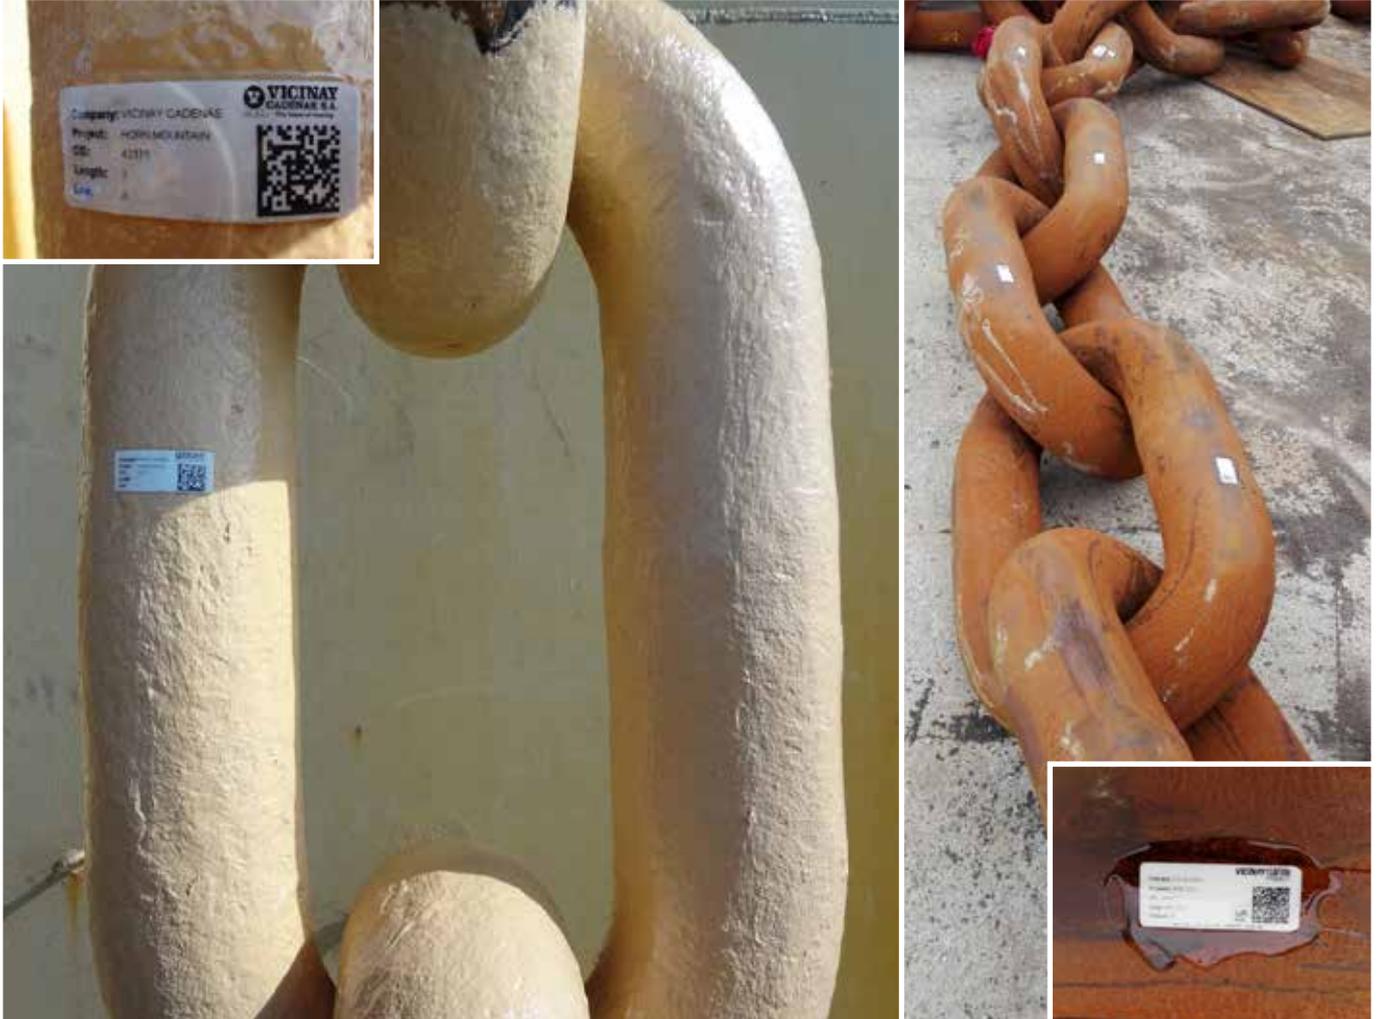
Fixierung von Indikatoren an Ketten- gliedern für die Qualitätssicherung

- ▶ Aufrauen der Oberfläche durch Anschleifen
- ▶ Reinigung mit WEICON Sprühreiniger S
- ▶ Fixierung von Etiketten/Indikatoren mit NFC-Chips mit Hilfe von WEICON Epoxyd-Minutenkleber

- ▶ hält permanenter Beanspruchung durch Seewasser stand
- ▶ ein Jahr nach der Klebung wurde eine weiterhin perfekte Haftung und Oberflächenbeschaffenheit bei einer Prüfung nachgewiesen
- ▶ Auslesen der Etiketten und somit Rückverfolgbarkeit der Kettenglieder dauerhaft möglich

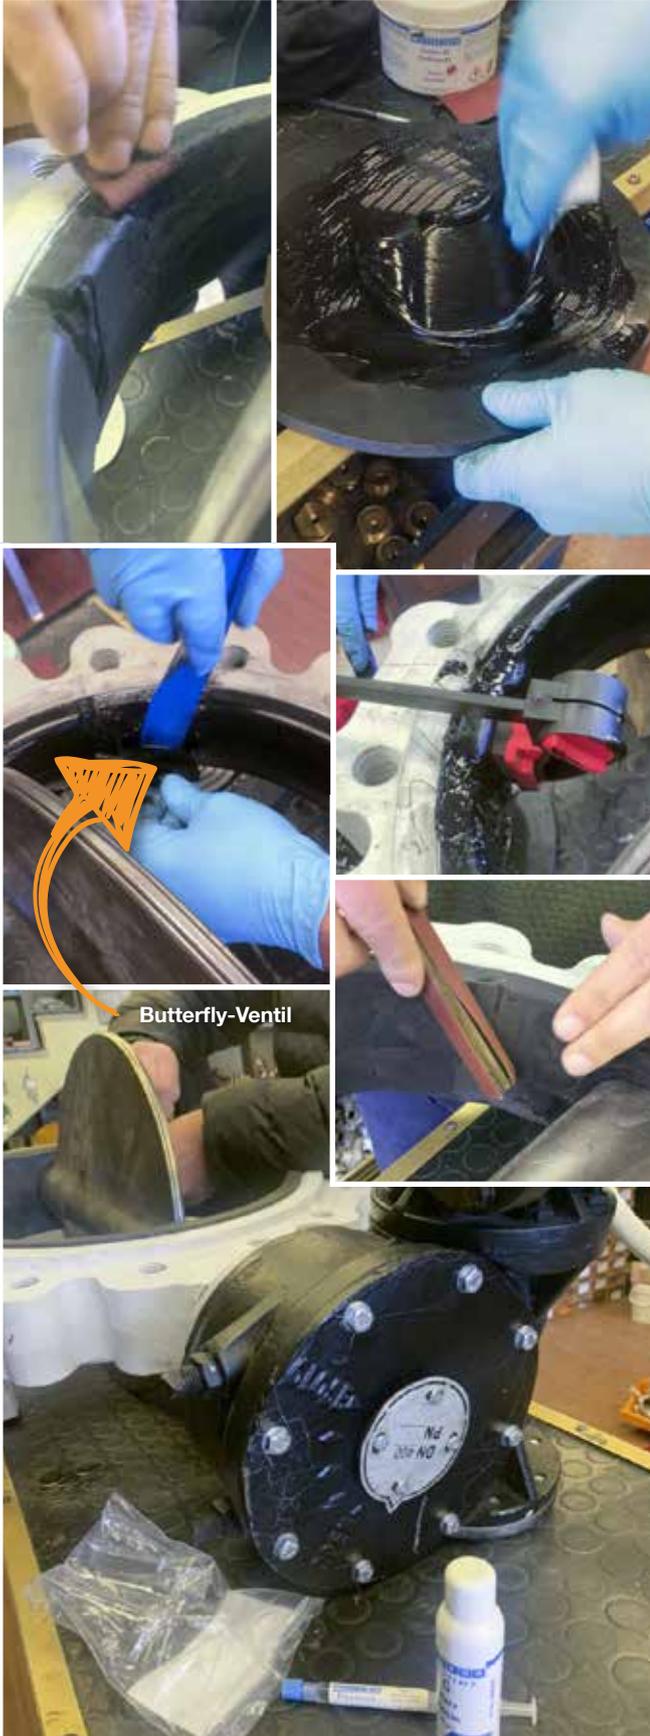
Reparatur an der Dichtung eines Butterfly-Ventils auf einem Schiff

- ▶ durch Wartung/Montage beschädigter Gummibereich am Körper der Absperrklappe eines Schiffes
- ▶ Schleifen der Oberfläche
- ▶ Reinigung mit WEICON Sprühreiniger S
- ▶ Auftrag von WEICON Primer G
- ▶ Reparatur mit WEICON Urethan 85
- ▶ nochmaliges Schleifen der Oberfläche
- ▶ Reparatur hielt beim Drucktest 6 bar stand

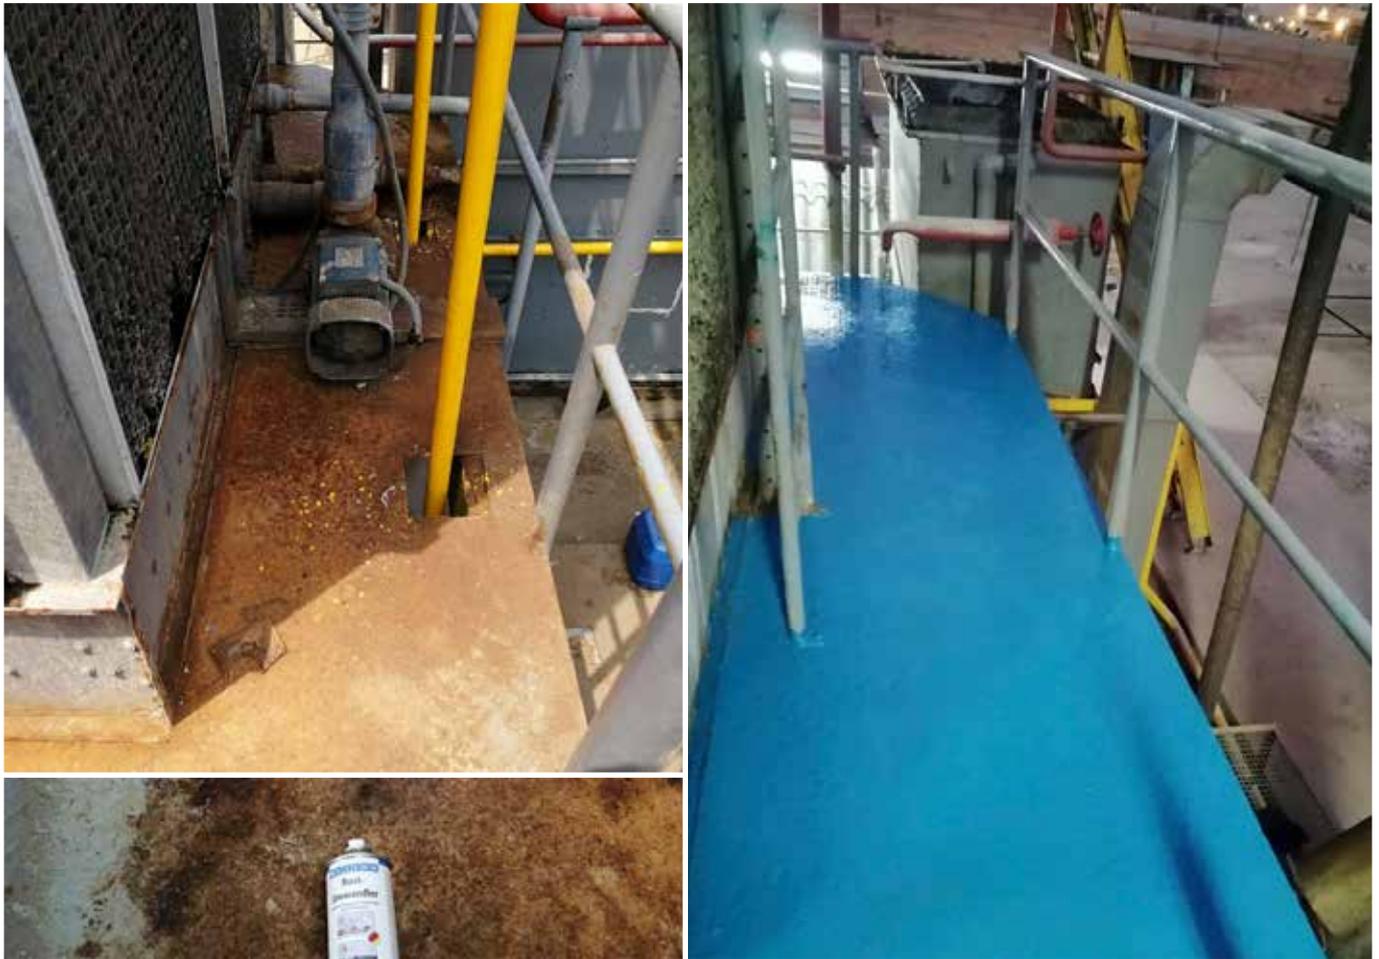
Reparatur und Beschichtung einer Stahl-Plattform

- ▶ Instandsetzung der stark korrodierten Plattform eines Verdampfungskondensators
- ▶ Abschleifen des groben Rostes
- ▶ Neutralisierung der rostigen Oberflächen mit WEICON Rostumwandler
- ▶ Beschichtung mit dem Epoxidharz-System WEICON Keramik BL

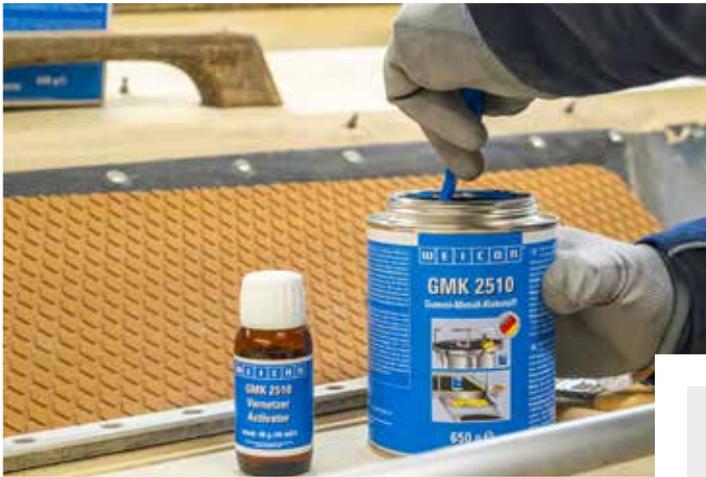
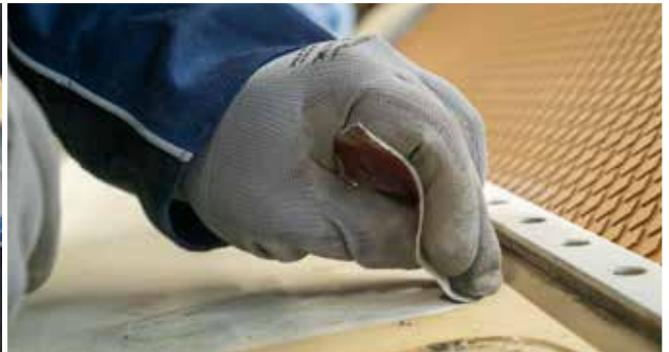
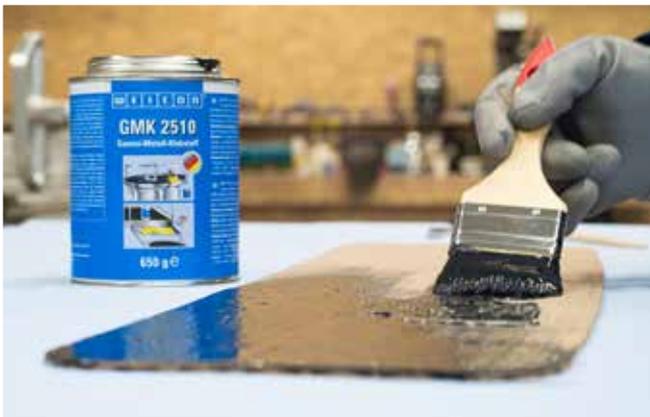
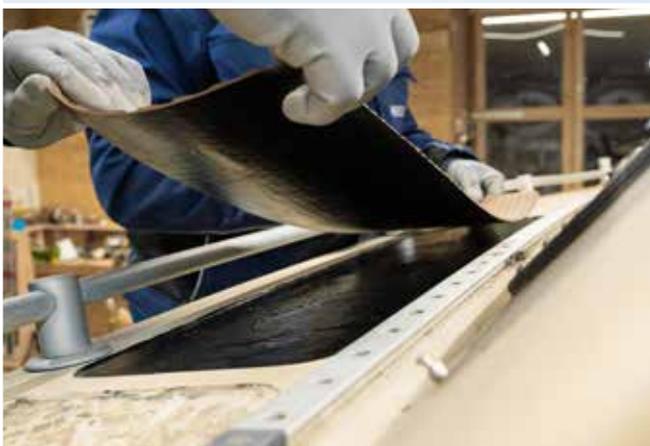
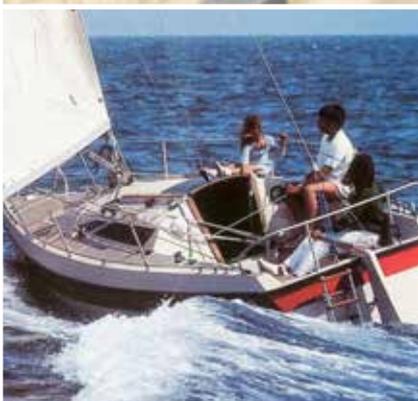
Erneuerung des Anti-Rutschbelags auf einer Segelyacht

- ▶ Anschleifen der Fläche
- ▶ Reinigung mit WEICON Sprühreiniger S
- ▶ Aufpinseln von WEICON GMK 2510 auf die vorbereitete Fläche an Deck sowie auf die Unterseite des neuen Belags
- ▶ Fixierung des neuen Belags nach 15 Minuten Abluftzeit

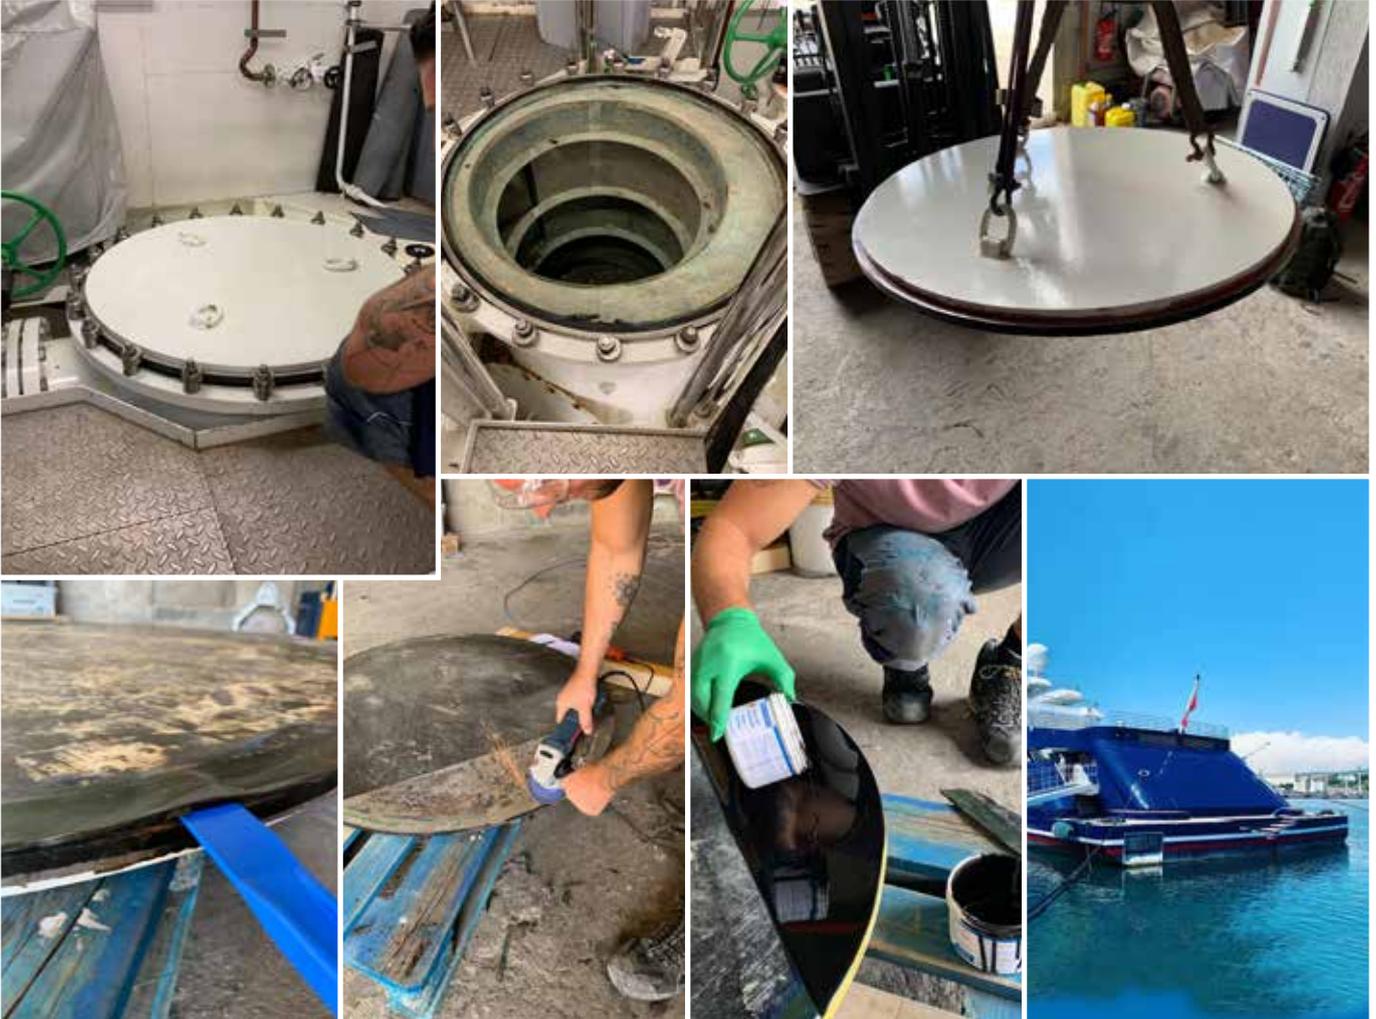
Reparatur des Enddeckels eines Seewasserfilters auf einer Yacht

- ▶ Beseitigung von Schadstellen an den Enddeckeln, die durch Montagefehler entstanden waren
- ▶ Freischneiden und Entfernen der Schadstelle
- ▶ zusätzliches Aufrauen und Abschleifen von Materialresten mit einem Winkelschleifer
- ▶ Einfassen der Schadstelle mittels eines herkömmlichen Tapes
- ▶ Reinigung der geschliffenen Oberfläche mit WEICON Sprühreiniger S
- ▶ formschlüssiges Eingießen von WEICON Urethan 80

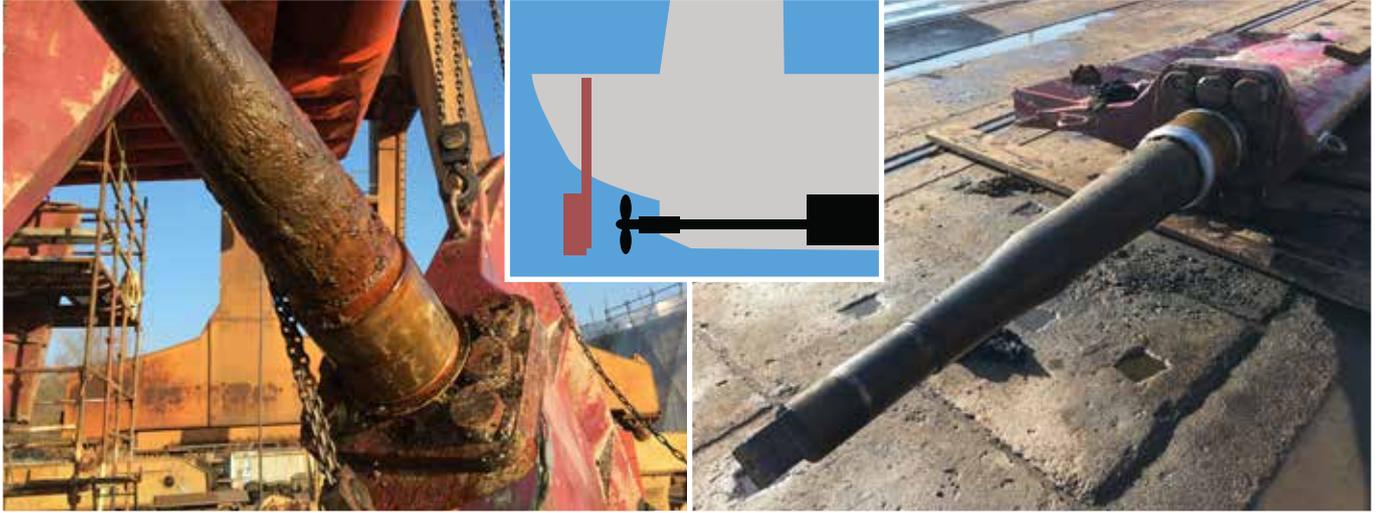
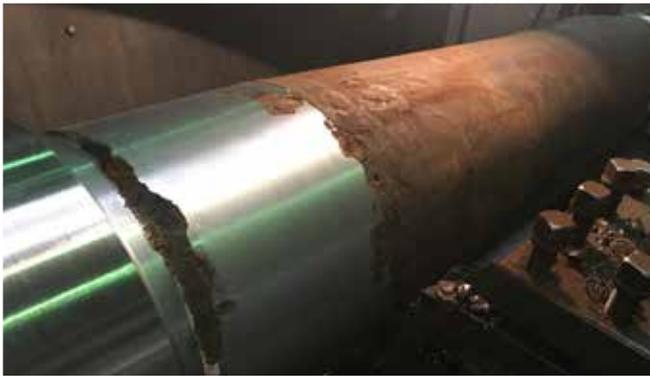
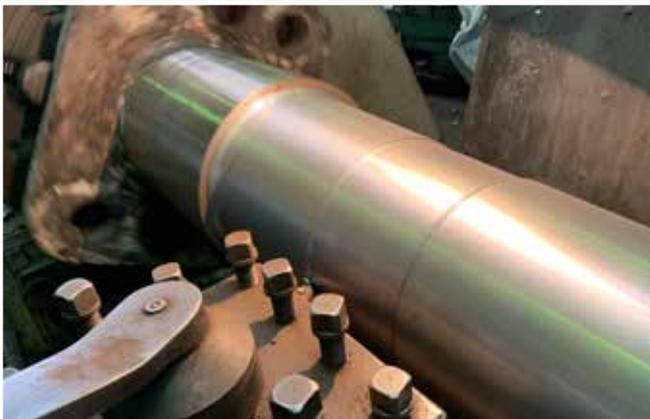
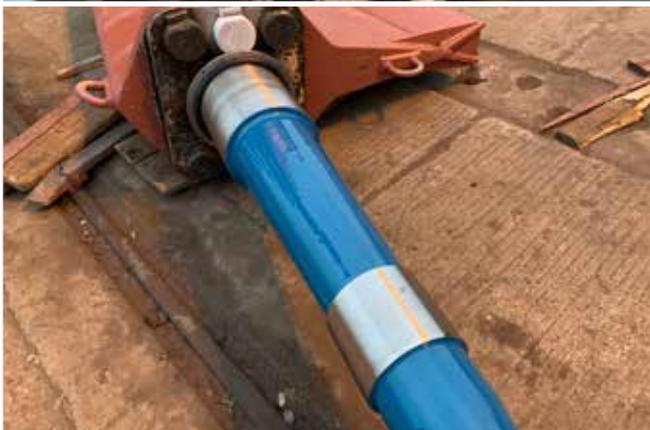
Instandsetzung einer Ruder-Lenkswelle an einem Hochseeschiff

- ▶ Beseitigung der Korrosionsschicht durch Abdrehen der Ruder-Lenksäule
- ▶ Reinigen der abgedrehten Lenksäule mit WEICON Sprühreiniger S
- ▶ Auftrag von WEICON Keramik BL auf die Lenksäule bei permanenter, langsamer Rotation
- ▶ Aushärtung von WEICON Keramik BL bei acht Stunden langsamer Rotation

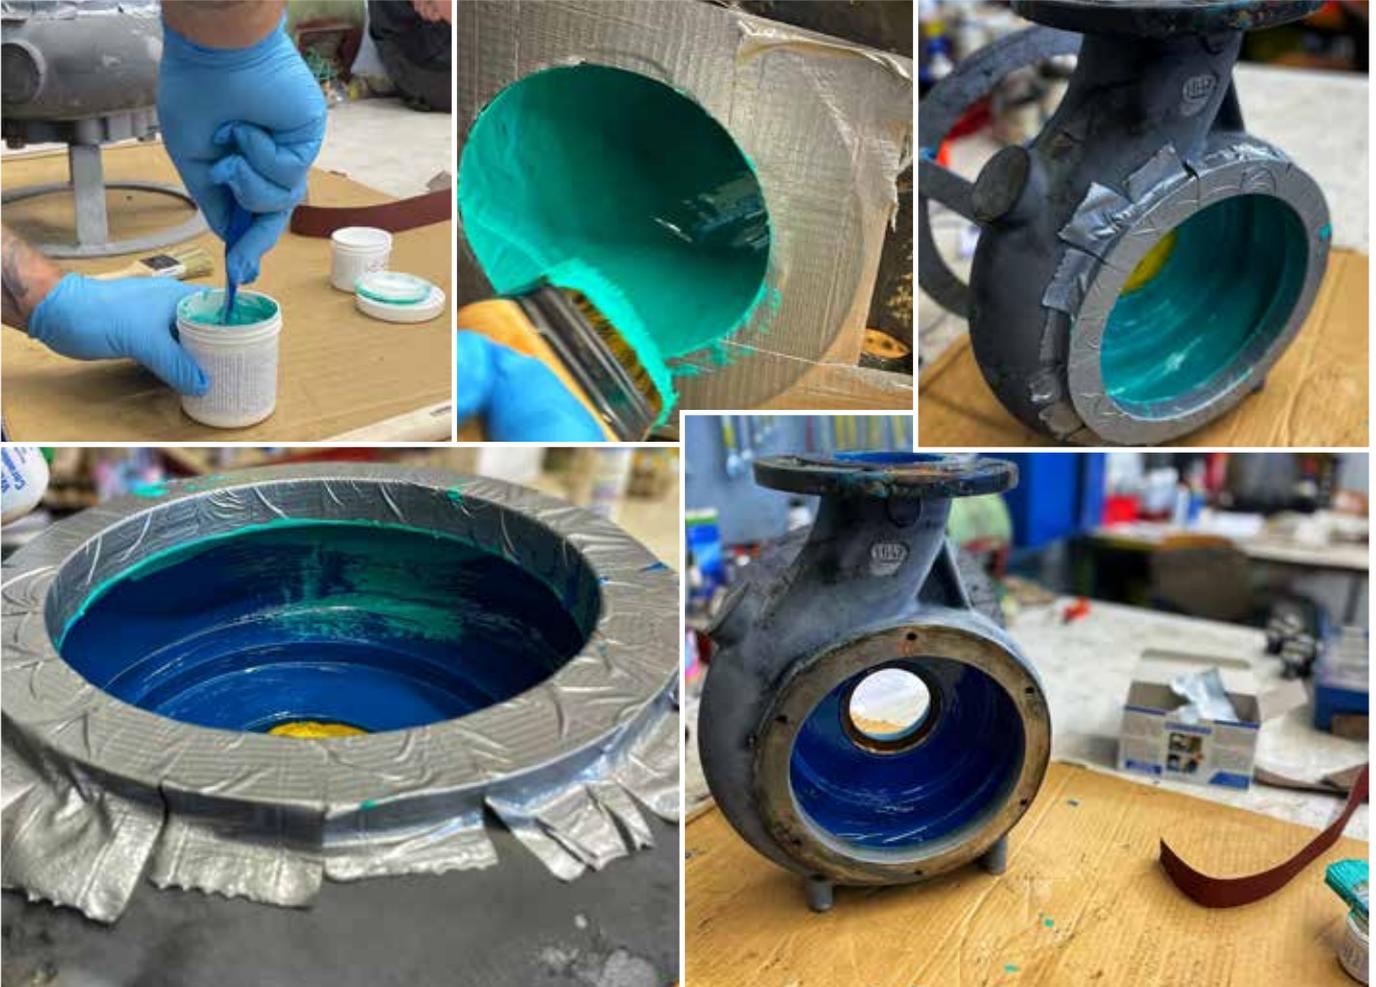
Beschichtung eines Pumpengehäuses

- ▶ Reinigung mit Sprühreiniger S
- ▶ erster Auftrag mit WEICON GL als Grundierung und Kontrollschicht
- ▶ zweiter Auftrag mit WEICON Keramik BL als Verschleißschutz

- ▶ durch Auffüllen der Pinholes/Lunker mit WEICON GL bessere Anhaftung der Verschleißschicht WEICON Keramik BL
- ▶ kostengünstige Instandsetzung
- ▶ keine Neuanschaffung des Bauteils notwendig

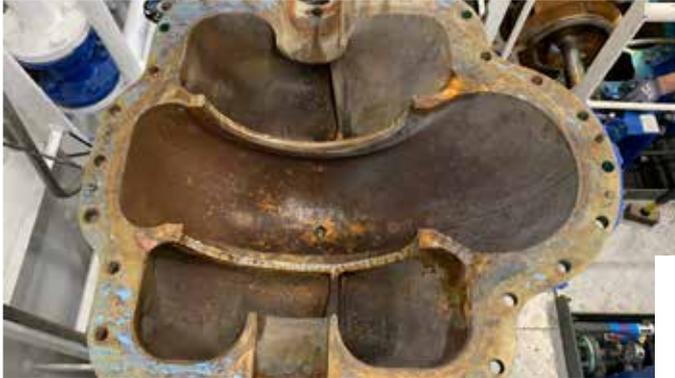
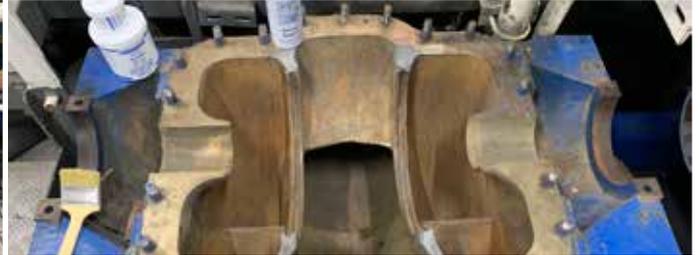
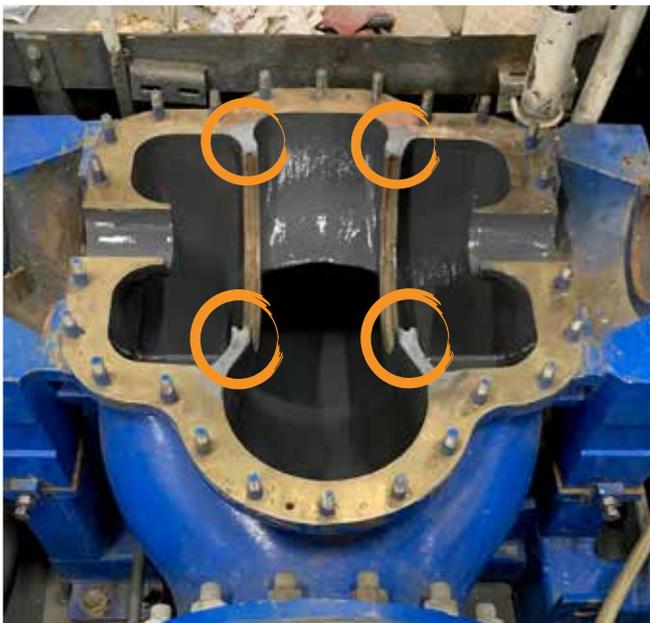
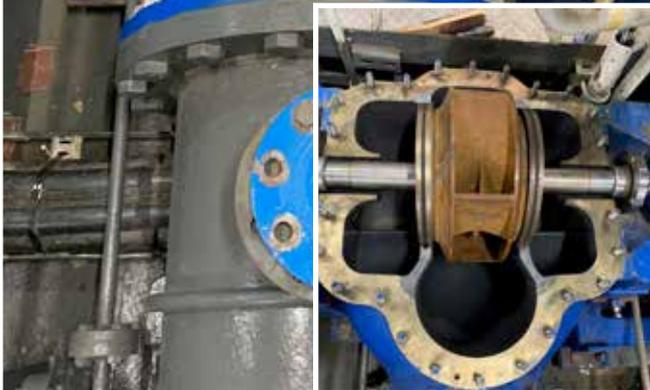
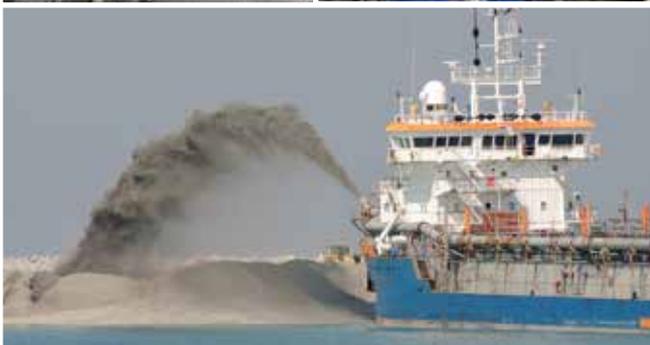
Beschichtung von Jetpumpen für Sandaufschüttung

- ▶ zwei Jet-Pumpen wurden mit dem Epoxidharz-System WEICON Keramik HC 220 beschichtet
- ▶ die Pumpen dienen zum Aufspülen von künstlichen Inseln im Meer
- ▶ zu Beginn wurden die Konturen mit Plastik-Stahl WEICON WR2 wiederhergestellt

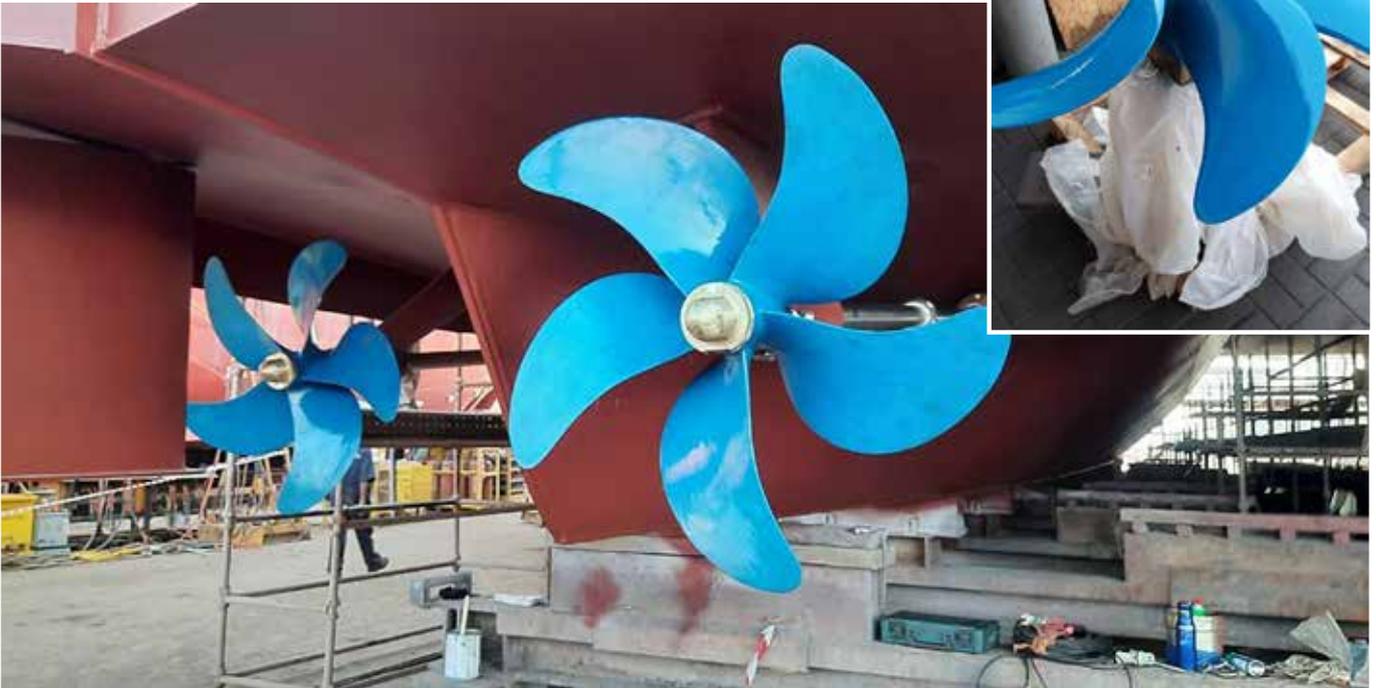
Beschichtung von Schiffspropellern

- ▶ im Zuge der Rezertifizierung wurden insgesamt sechs Propeller an drei Schiffen beschichtet
- ▶ die Propeller wurden zum Schutz vor Kavitation und Aufwuchs (Epibiose) mit WEICON Keramik BL beschichtet
- ▶ aufgrund der technischen Eigenschaften von WEICON Keramik BL kommt es bei der Propellerbeschichtung zu keiner Unwucht

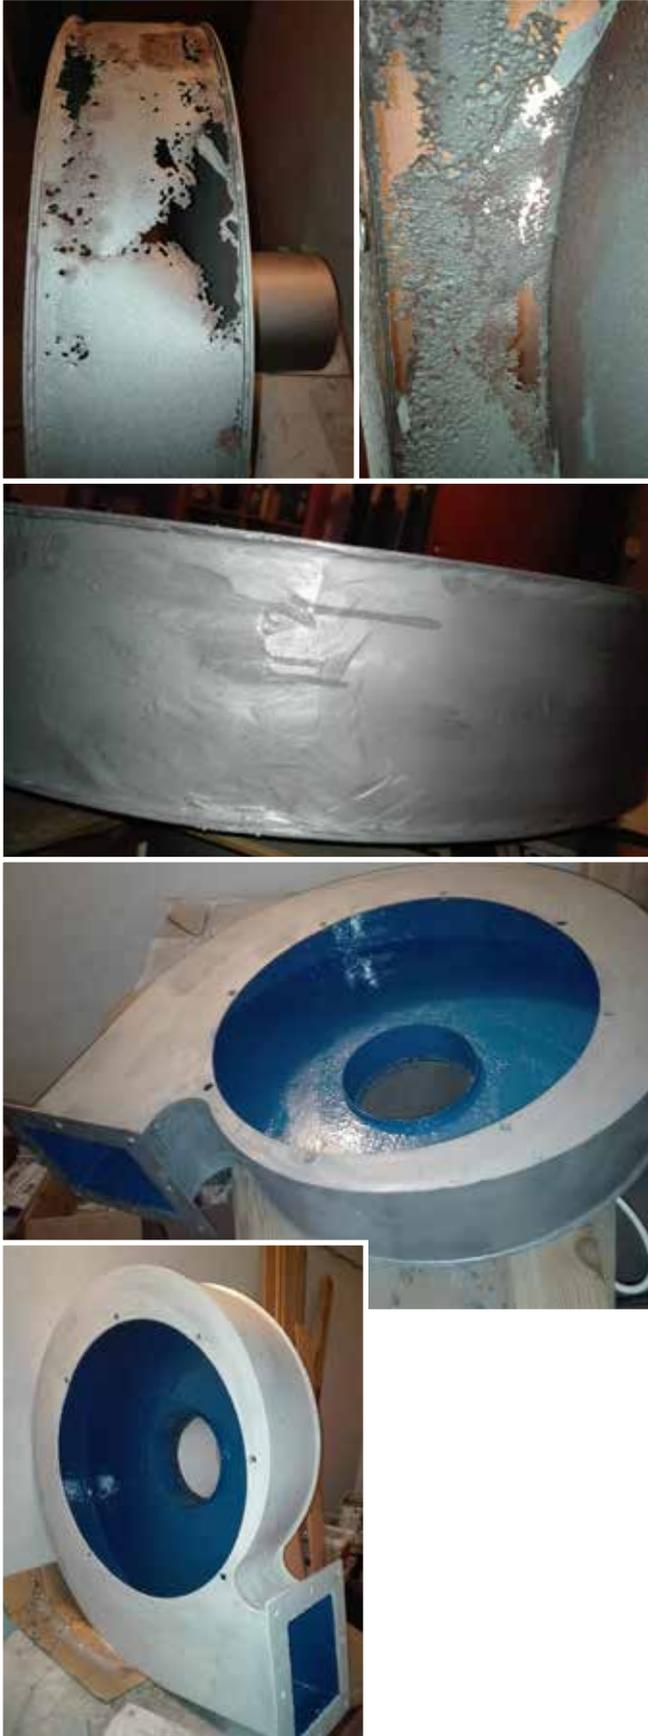
Reparatur vom Lüftergehäuse eines Ventilators

- ▶ Vorbehandlung mittels Sandstrahlung (SA 2½)
- ▶ Ersetzen der fehlenden Materialoberfläche durch Einsetzen einer Edelstahlplatte
- ▶ Reinigung der gesamten zu beschichtenden Oberflächen mit WEICON Sprühreiniger S
- ▶ Anschleifen des Edelstahlblechs zur Verbesserung der Oberflächenrauigkeit
- ▶ Auftragen von WEICON A zum Aufbau der Grundbeschichtung innen und außen
- ▶ nach dem Aushärten: Glätten und Abschleifen des überschüssigen Materials
- ▶ Reinigen mit WEICON Sprühreiniger S
- ▶ Auftragen von WEICON Keramik BL als Finish
- ▶ zur optischen Aufwertung und als Korrosionsschutzbeschichtung mit WEICON Rostschutz 2000 Plus

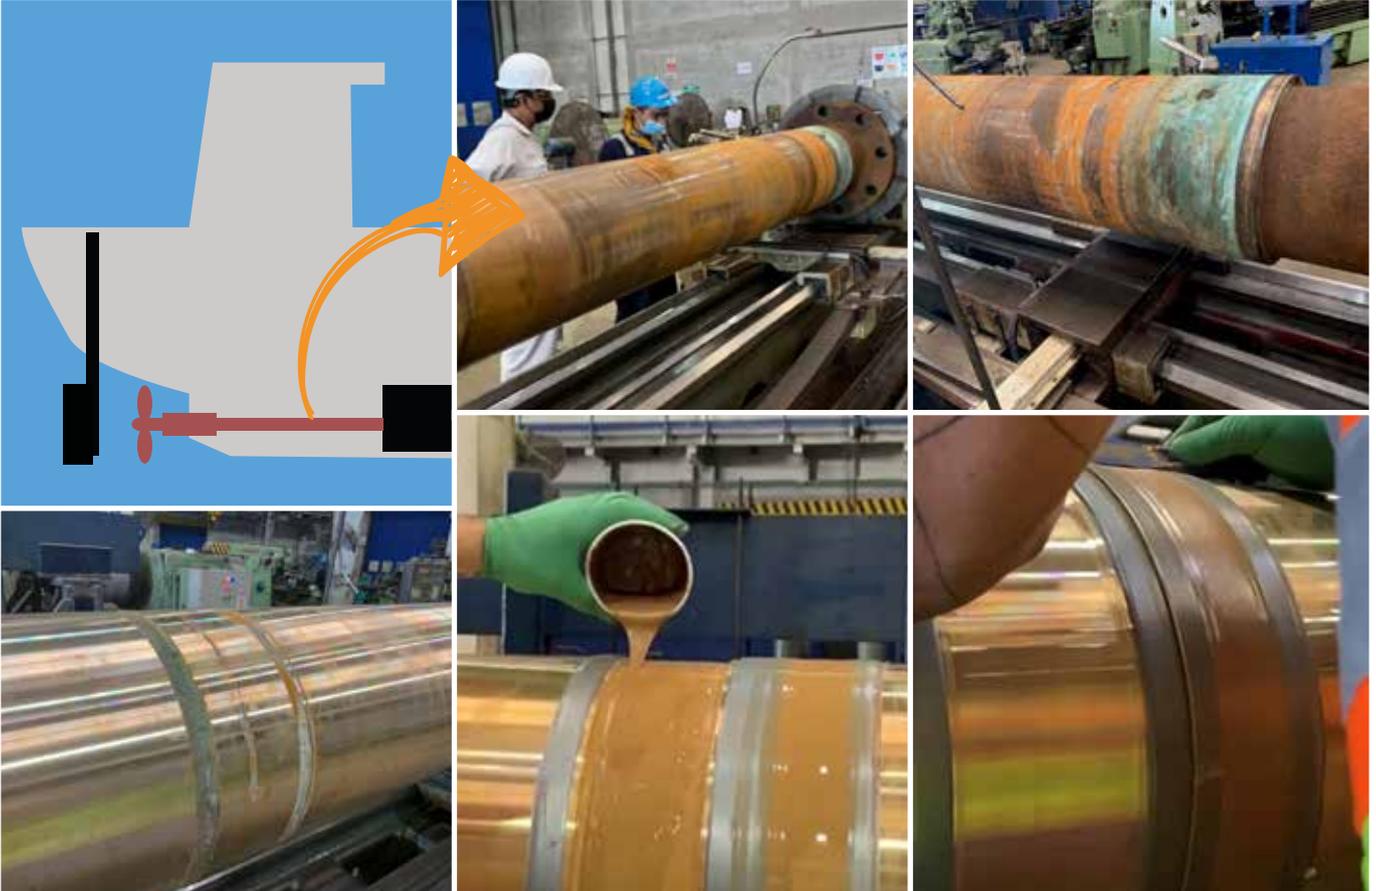
Reparatur einer Propellerwelle aus Bronze

- ▶ Propellerwelle war im Dichtbereich durch Sedimentablagerung (Stevenrohr) ca. 5 mm leicht eingelaufen
- ▶ Welle wurde negativ um 4 mm und in der Breite um 200 mm abgedreht
- ▶ Reinigung mit WEICON Sprühreiniger S
- ▶ Herstellung eines Damms mittels Tape (3 mm)
- ▶ Auftrag von WEICON BR bei langsamer Drehung der Welle
- ▶ langsames Drehen der Welle auch während der Aushärtung, um Abfließen von WEICON BR zu verhindern
- ▶ Abdrehen der Welle nach Aushärtung auf Maß
- ▶ Einschleifen der Welle mit feinem Schleifstein (ca. 0,2 mm)
- ▶ Wiedereinbau der Propellerwelle

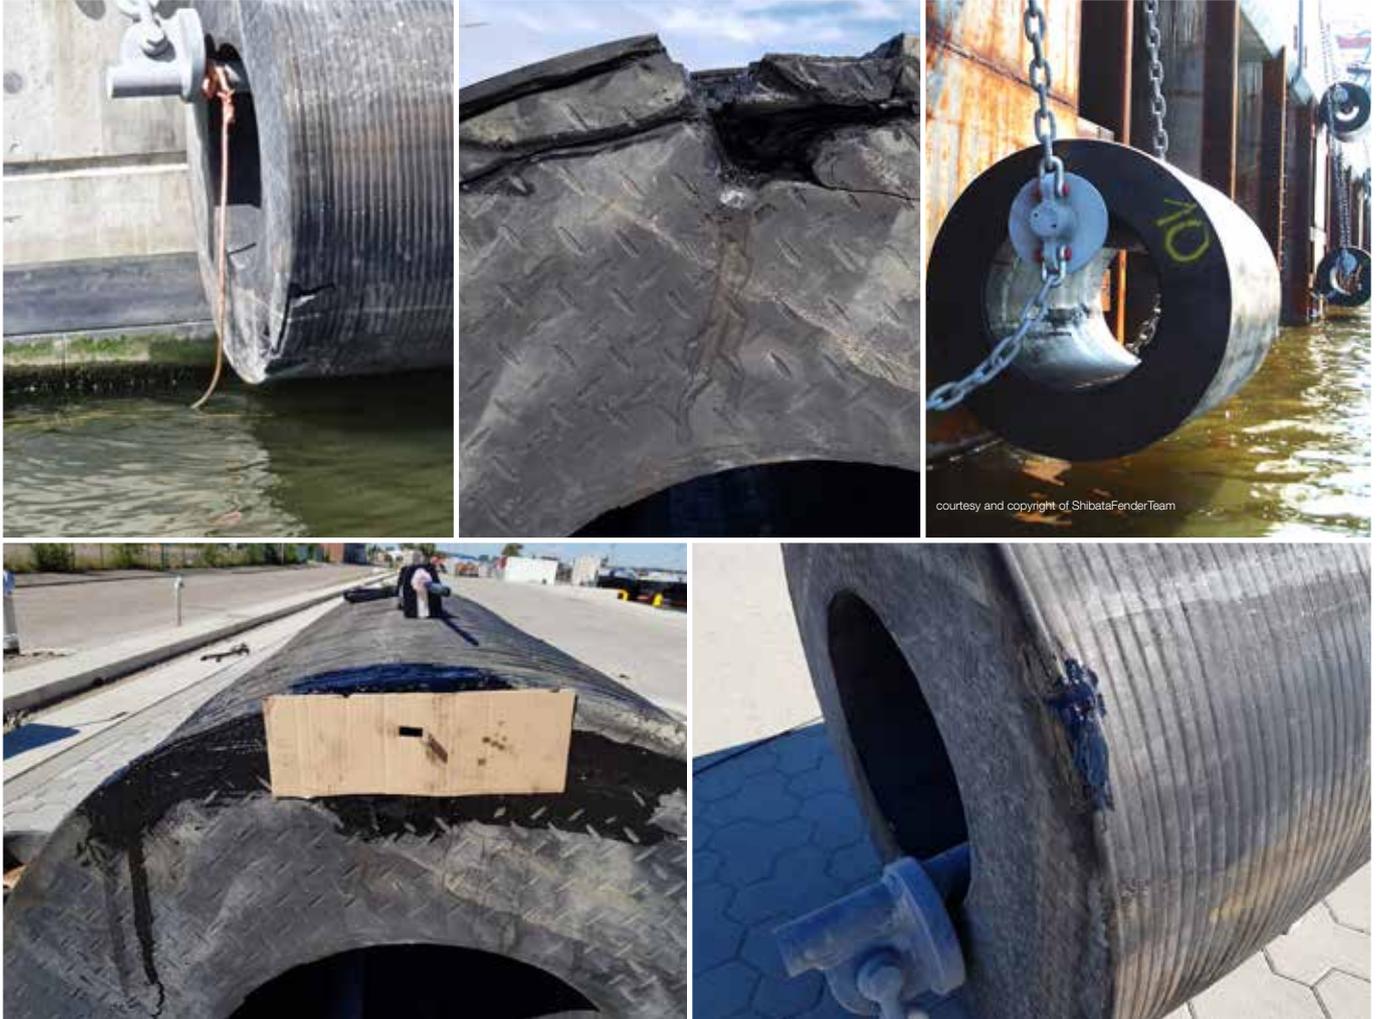
Reparatur eines Rollenfender an einer Kaimauer

- ▶ Beschädigungen an einem Rollenfender an einer Kaimauer
- ▶ Auftrag von WEICON Primer G
- ▶ Verfüllen der Schadstellen mit WEICON Urethan 85

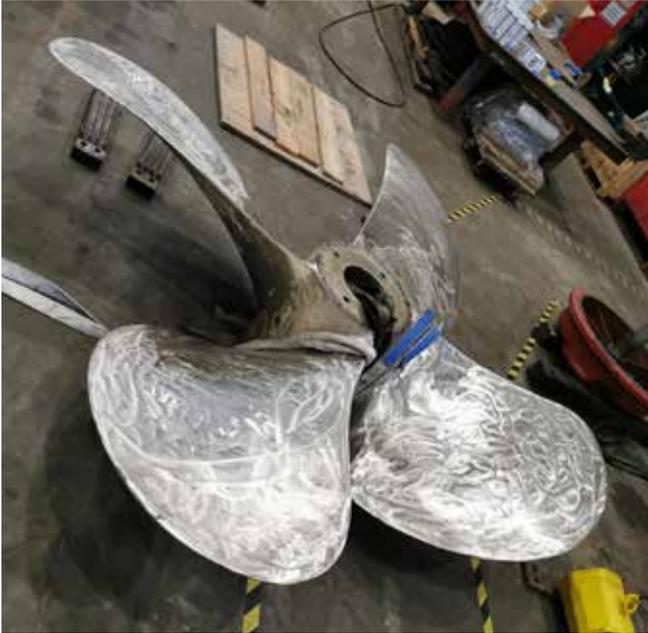
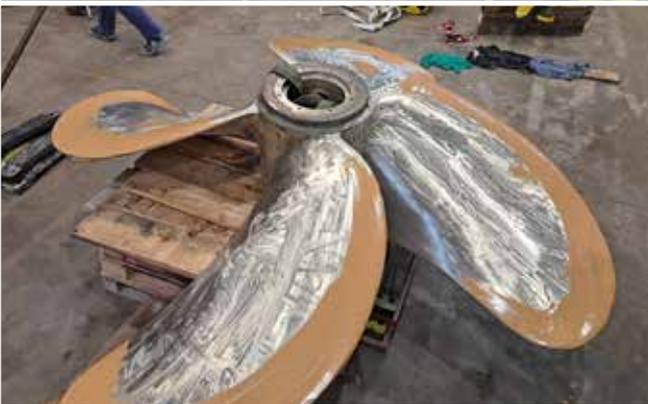
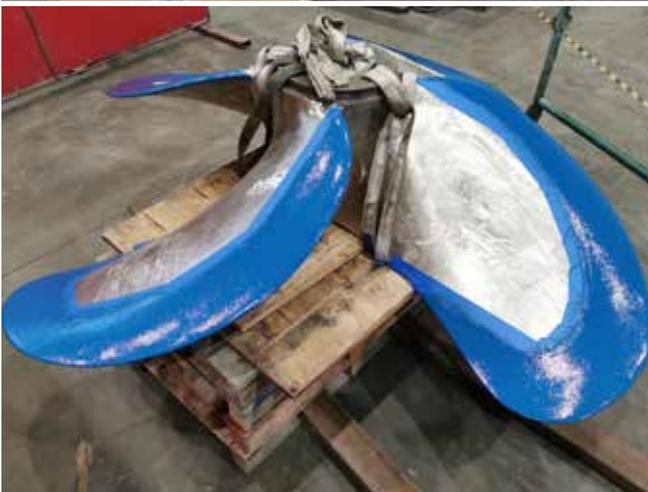
Instandsetzung eines Schiffspropellers

- ▶ Aufräumen der Oberflächen durch Schleifen
- ▶ Reinigung mit WEICON Sprühreiniger S
- ▶ Auftrag der Grundbeschichtung mit WEICON BR
- ▶ erneutes Anschleifen und Reinigung der Oberfläche
- ▶ Auftrag der Endbeschichtung mit WEICON Keramik BL

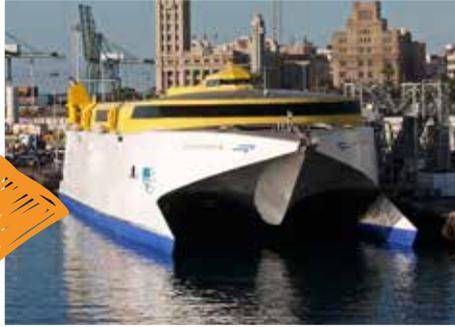
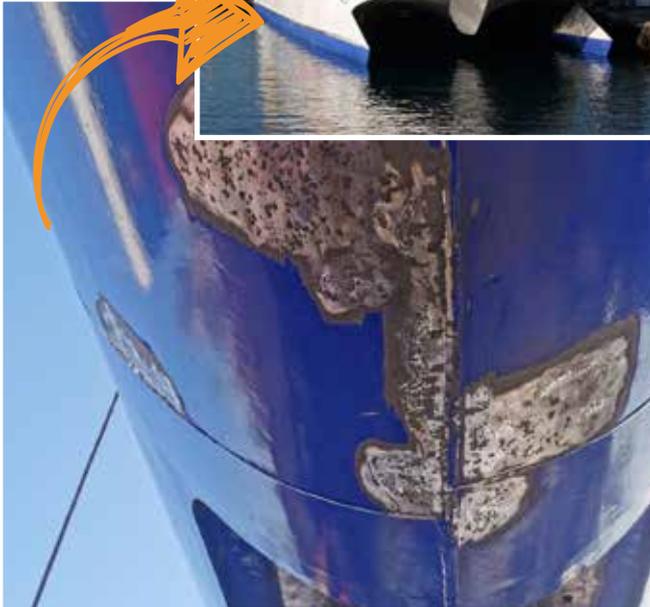
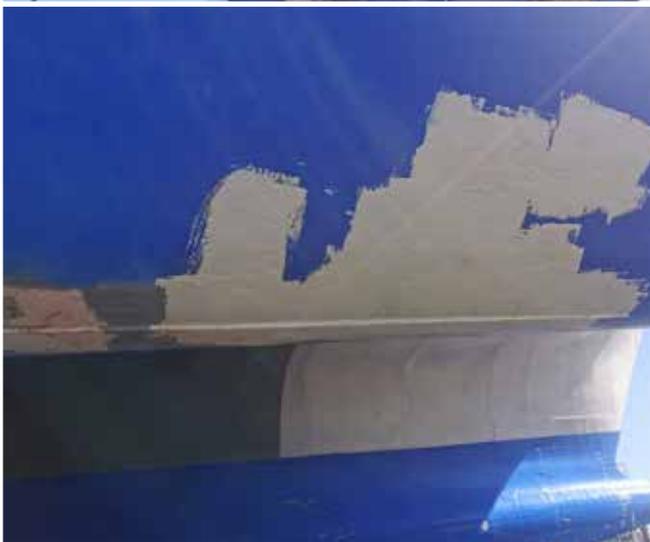
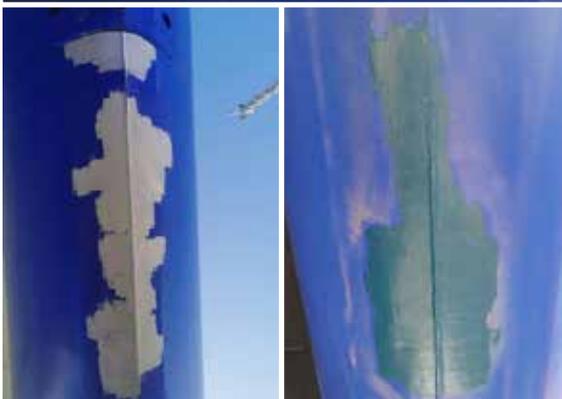
Reparatur eines Katamarans

- ▶ Sandstrahlung (SA 21/2) der Schadstellen
- ▶ Auftrag von WEICON HP
- ▶ Endbeschichtung nach dem Aushärten mit WEICON Keramik BL
- ▶ 48 kg WEICON HP und 36 kg WEICON Keramik BL wurden auf 16 Quadratmetern Fläche verarbeitet

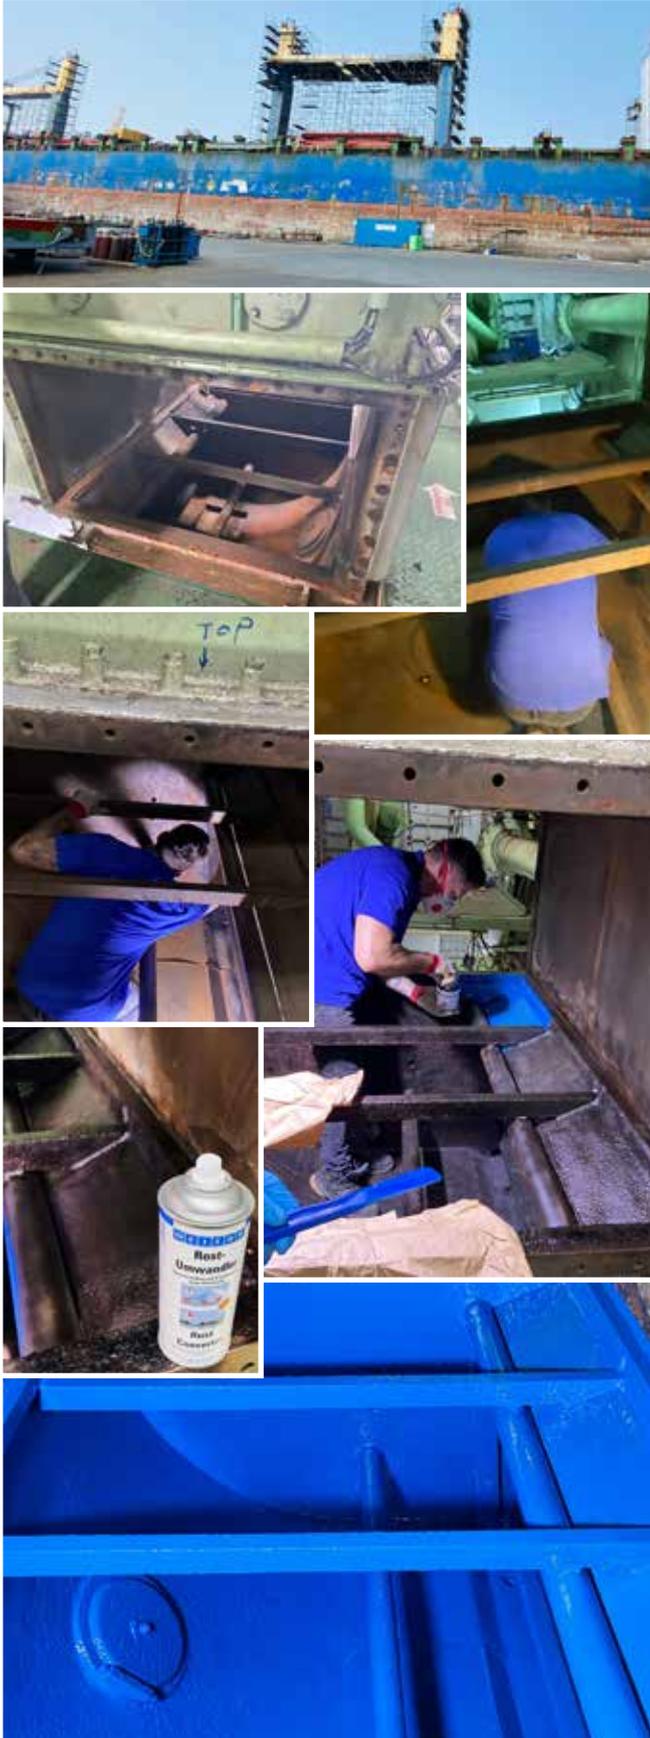
Beschichtung eines Ladeluftkühlers in einem Schiffsmotor

- ▶ starke Korrosion des Kondensators aufgrund von durch Kühlung von Druckluft im Turbolader entstandenem Kondenswasser
- ▶ loser Rost wurde mit einem Nadelhammer entfernt
- ▶ die Oberfläche wurde mit WEICON Sprühreiniger S gereinigt
- ▶ Auftrag von WEICON Rostumwandler, um vorhandene Korrosion zu stoppen
- ▶ Auftrag von insgesamt 10 kg WEICON Keramik BL mit einer Schichtstärke von ca. 1 mm auf einer Fläche von ca. 5 m²
