WEICON

ANWENDUNGEN UND PRODUKTE – MARINE

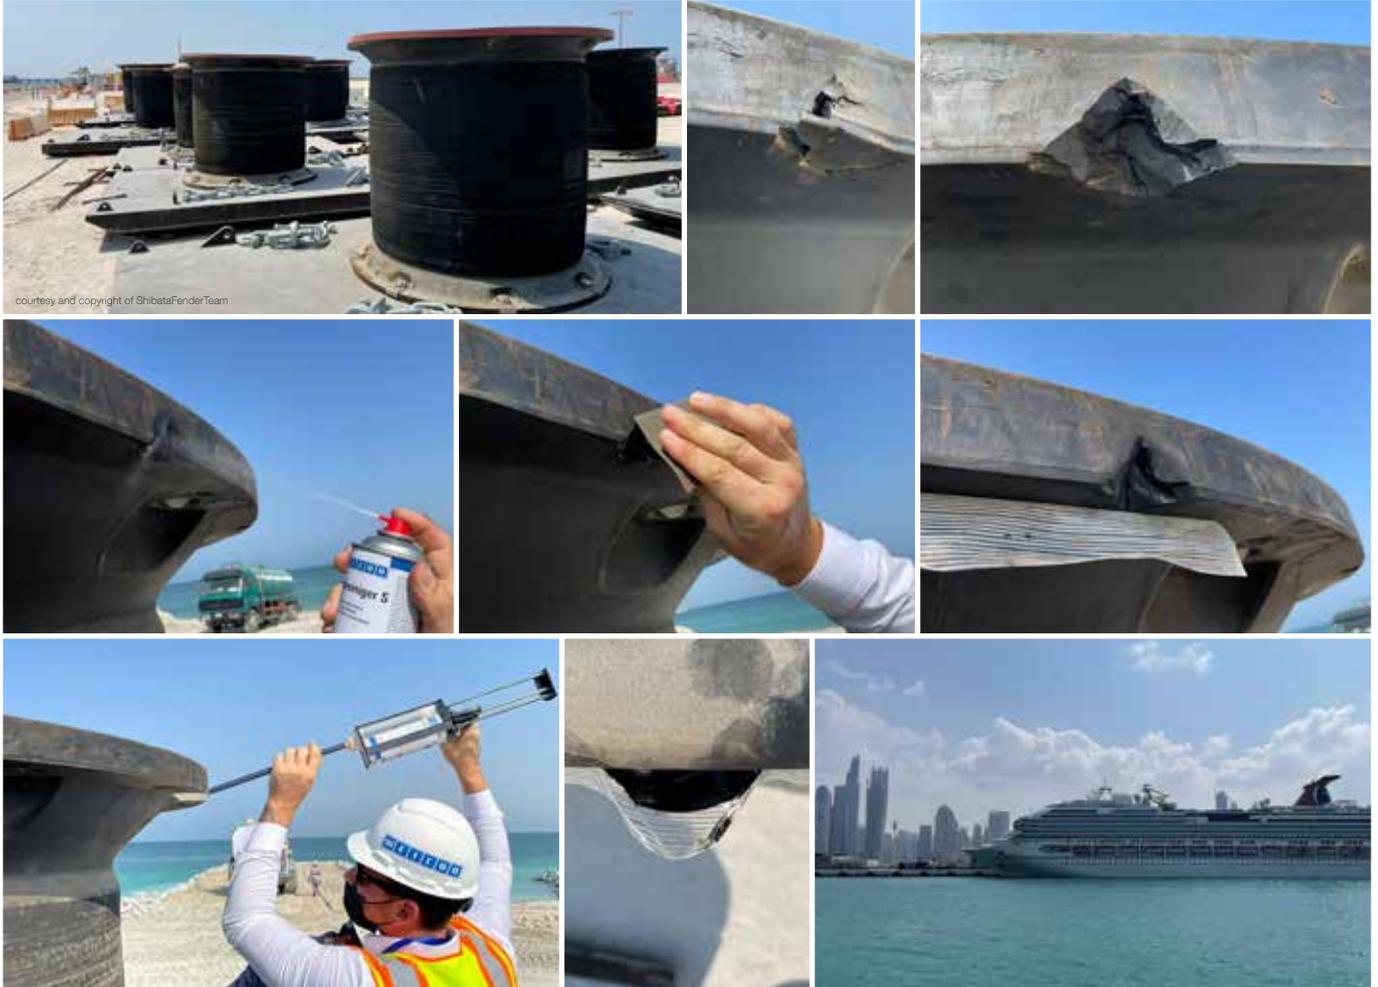
Reparatur mehrerer Fender/Puffer an einer Hafenanlage für Kreuzfahrtschiffe

- ▶ Entfernung der losen Gummistücke
- ▶ Reinigung mit WEICON Sprühreiniger S
- ▶ Aufrauen der Schadstellen mit Schleifpapier
- ▶ Auftrag von WEICON Primer G
- ▶ Applikation von WEICON Urethan 85

- ▶ innenliegende Stahlplatte wird durch die Reparatur vor äußeren Einflüssen geschützt
- ▶ Vermeidung von Korrosion

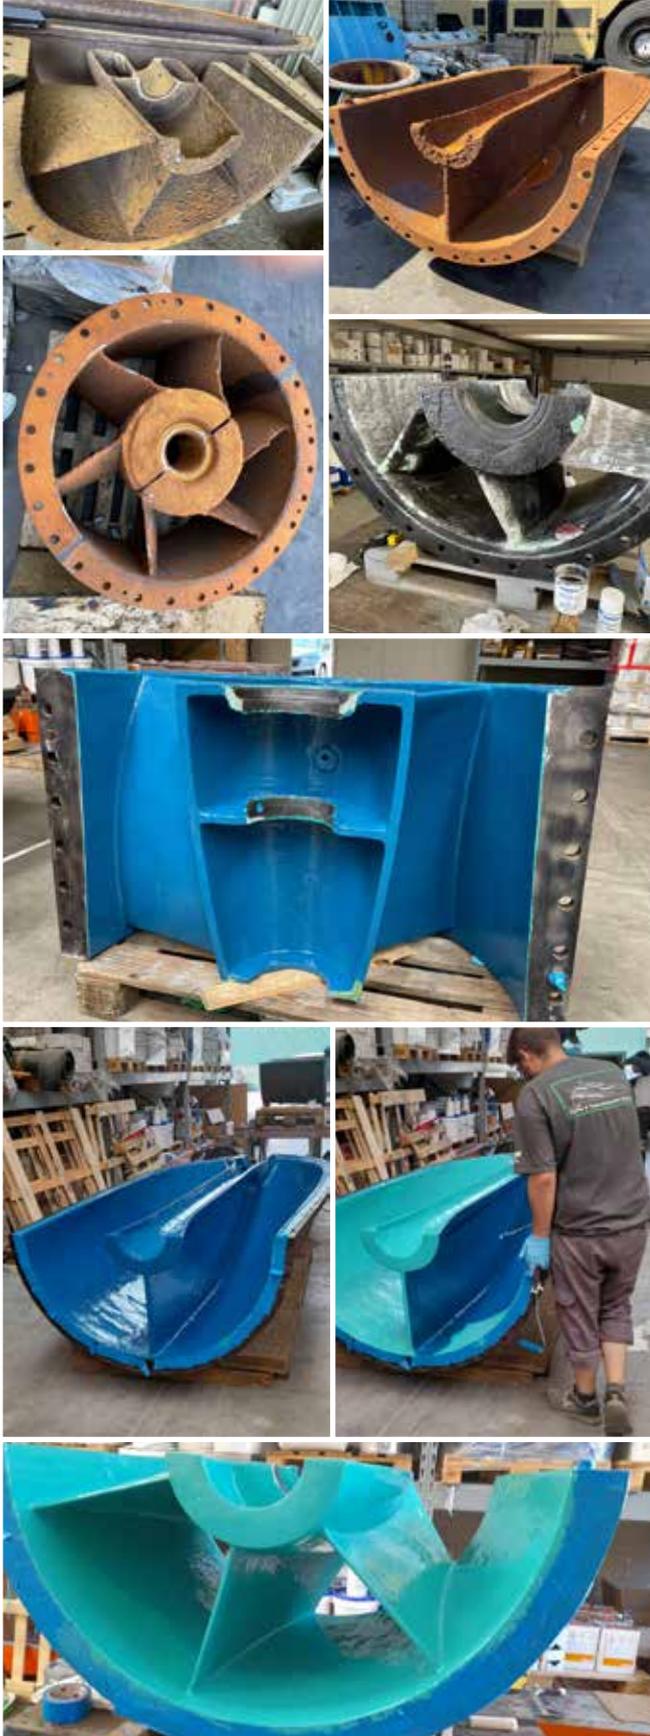
Restaurierungsarbeiten an einer großen Tauchpumpe

- ▶ stark erodiertes Gusseisen an Pumpe
- ▶ Reinigung mit WEICON Sprühreiniger S
- ▶ Aufsprühen von WEICON Rostumwandler
- ▶ Ausgleich der größten Beschädigungen mit WEICON A
- ▶ nach der Aushärtung Beschichtung mit WEICON HB 300
- ▶ nach der Aushärtung von WEICON HB 300 Beschichtung mit WEICON GL und abschließend mit WEICON Keramik BL
- ▶ unterschiedlichen Farben der beiden Verschleißschutzsysteme machen Abnutzung der Beschichtung deutlich sichtbar

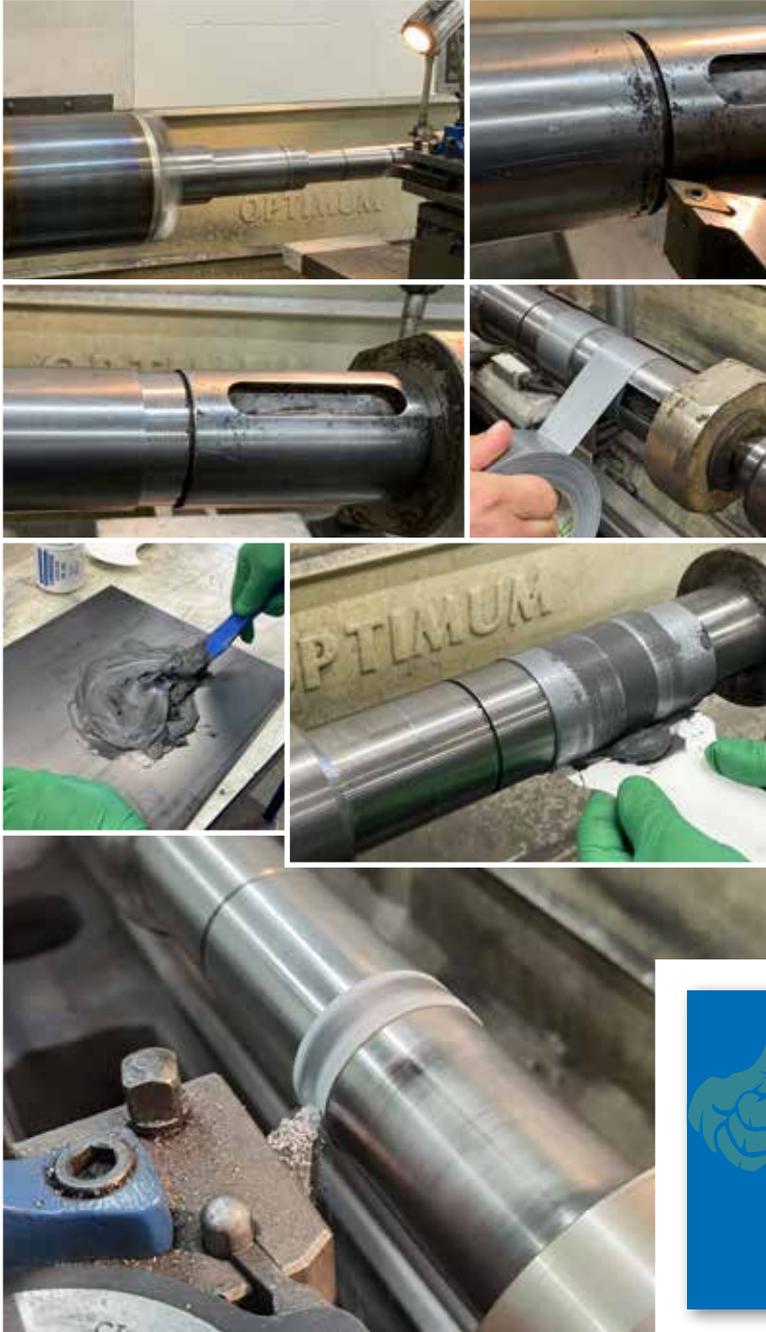
Reparatur einer Antriebswelle

- ▶ Abdrehen der Antriebswelle auf ein Untermaß von > 3 mm
- ▶ Herstellung einer Barriere (Tape), um überschüssiges Material in unausgehärtetem Zustand abzunehmen
- ▶ umlaufender Auftrag von WEICON HB 300 in einer Schichtstärke von ca. > 5 mm
- ▶ nach Aushärtung (24 h) wird Reparaturbereich auf gewünschtes Maß abgedreht

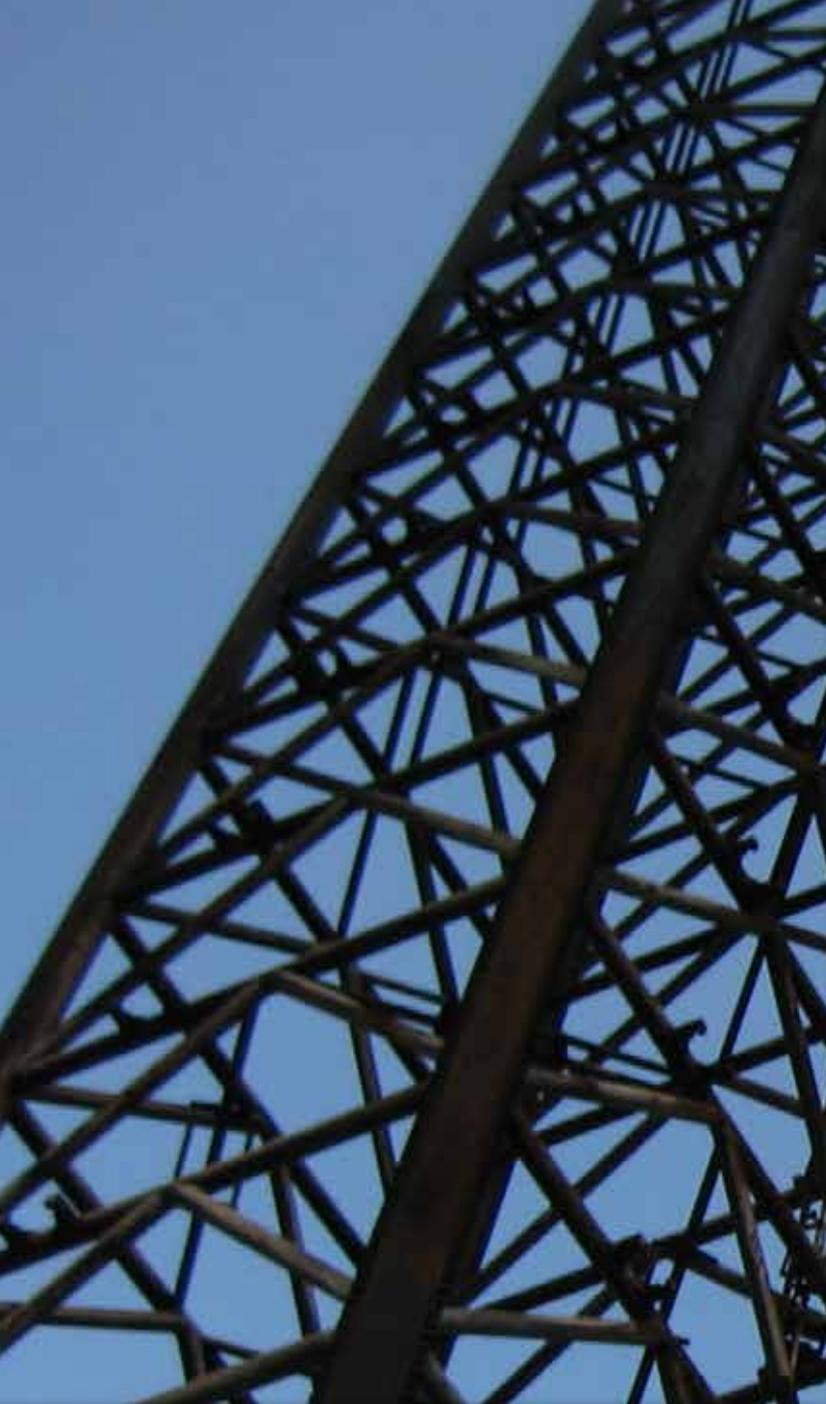
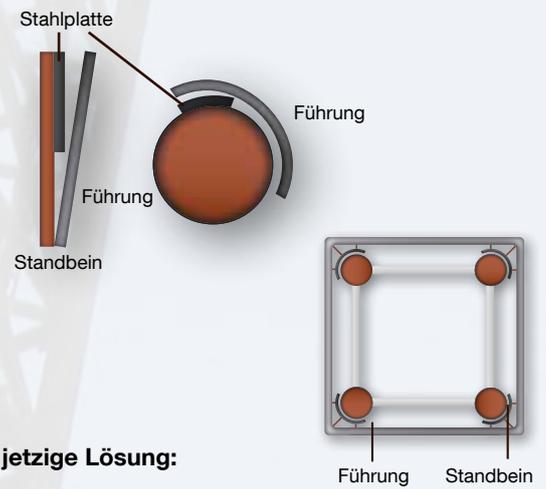
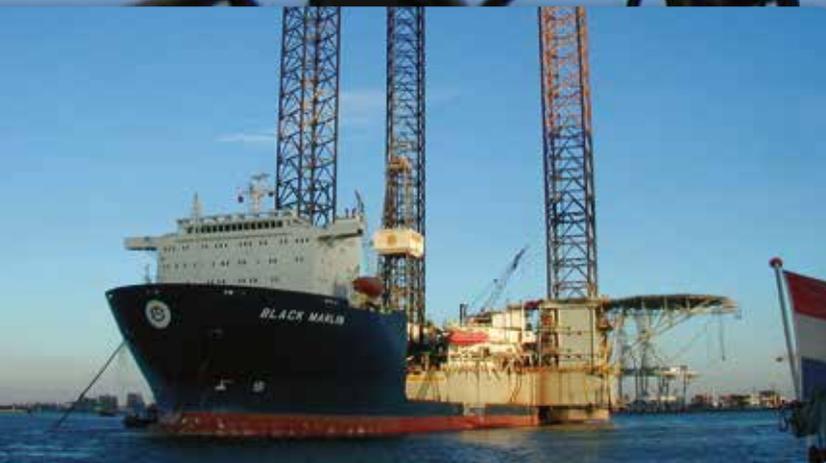
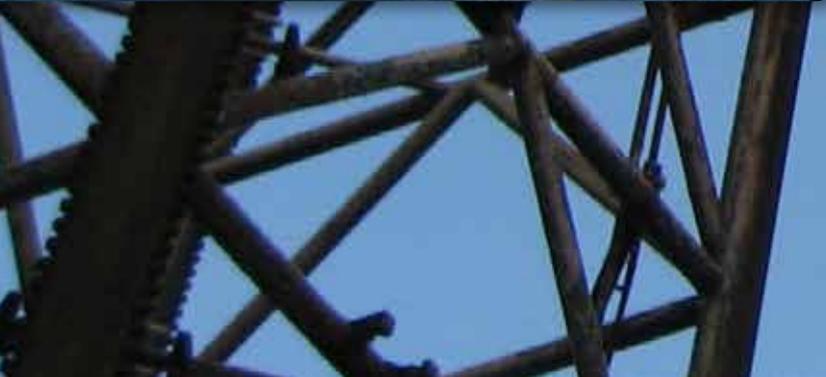
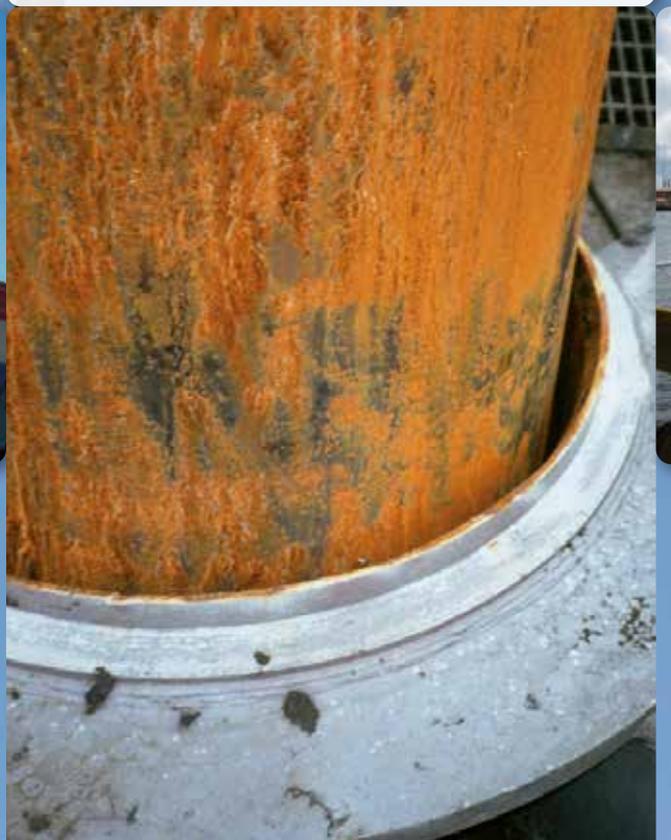
Transport einer Ölplattform

Transportsicherung einer Ölbohrplattform mit WEICON Plastik-Stahl RFC. Speziell entwickelter Typ für extreme Anforderungen im Offshore-Bereich.

1.500 – 2.000 kg WEICON Plastik-Stahl RFC werden für einen Transport benötigt.
