WEICON

APLICAȚII ȘI PRODUSE INDUSTRIA MARITIMĂ

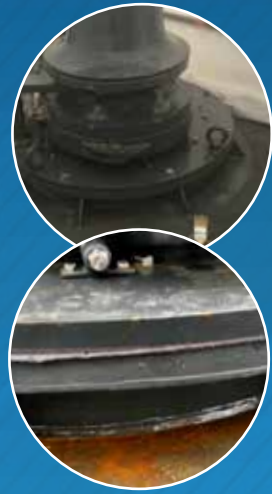
WEICON HB 300

Etanșarea arborelui stabilizator

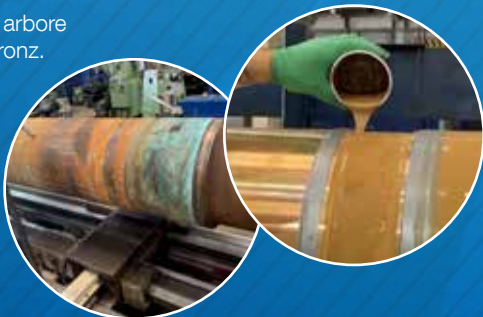
Adeziv Fast Metal minut

Reparația blocului cilindric la un motor de vapor.

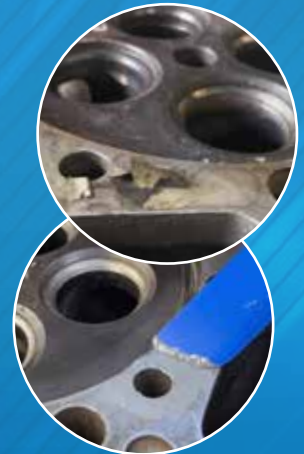
Repararea elicei unei nave sau a unei ambarcațiuni

- ▶ Curățare cu WEICON Spray Degresant S
- ▶ Sablare
- ▶ Din nou curățare cu Spray Degresant S
- ▶ Umplere cavități cu WEICON HB 300
- ▶ Șlefuire suprafață până când nu mai sunt asperități
- ▶ Etanșare suprafață cu WEICON BL Ceramic

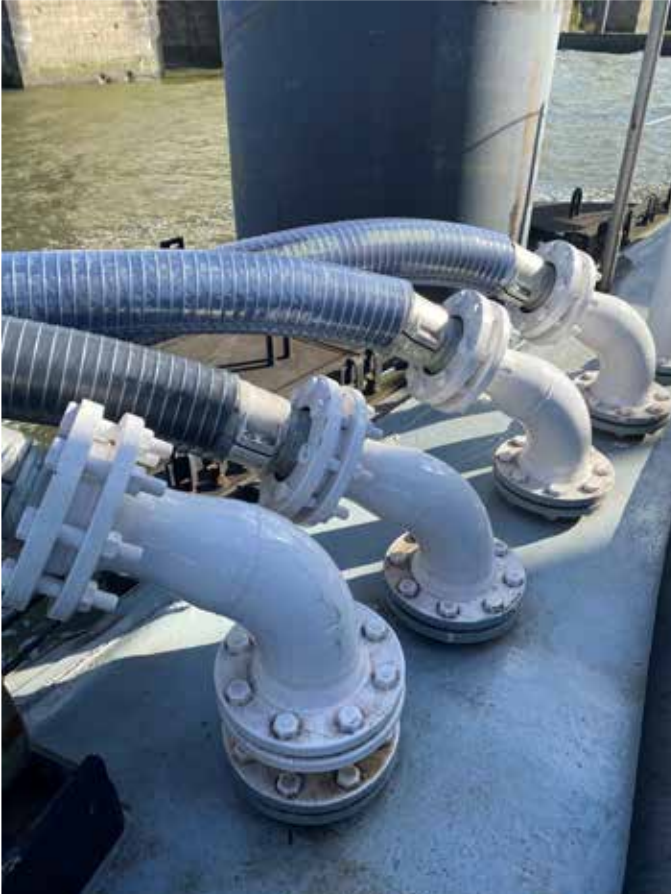
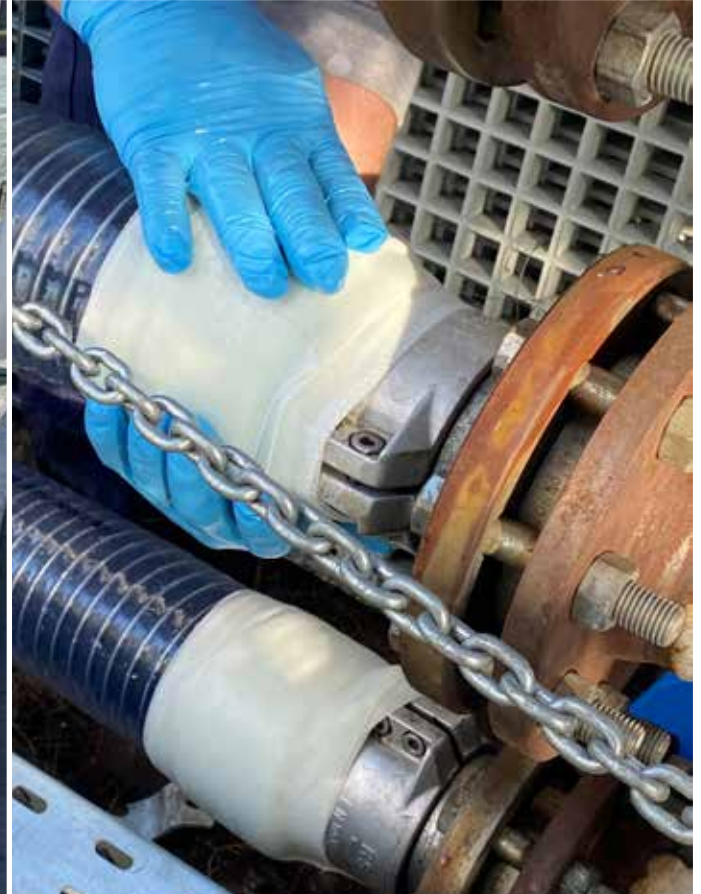
Conectarea și alinierea capacelor de furtun și cuplajelor de la stația de buncăre din port

- ▶ Curățare suprafețe cu WEICON Spray Degresant S
- ▶ Aliniere capace furtun
- ▶ Aplicare bandă de reparații WEICON 10 cm x 3.5 m

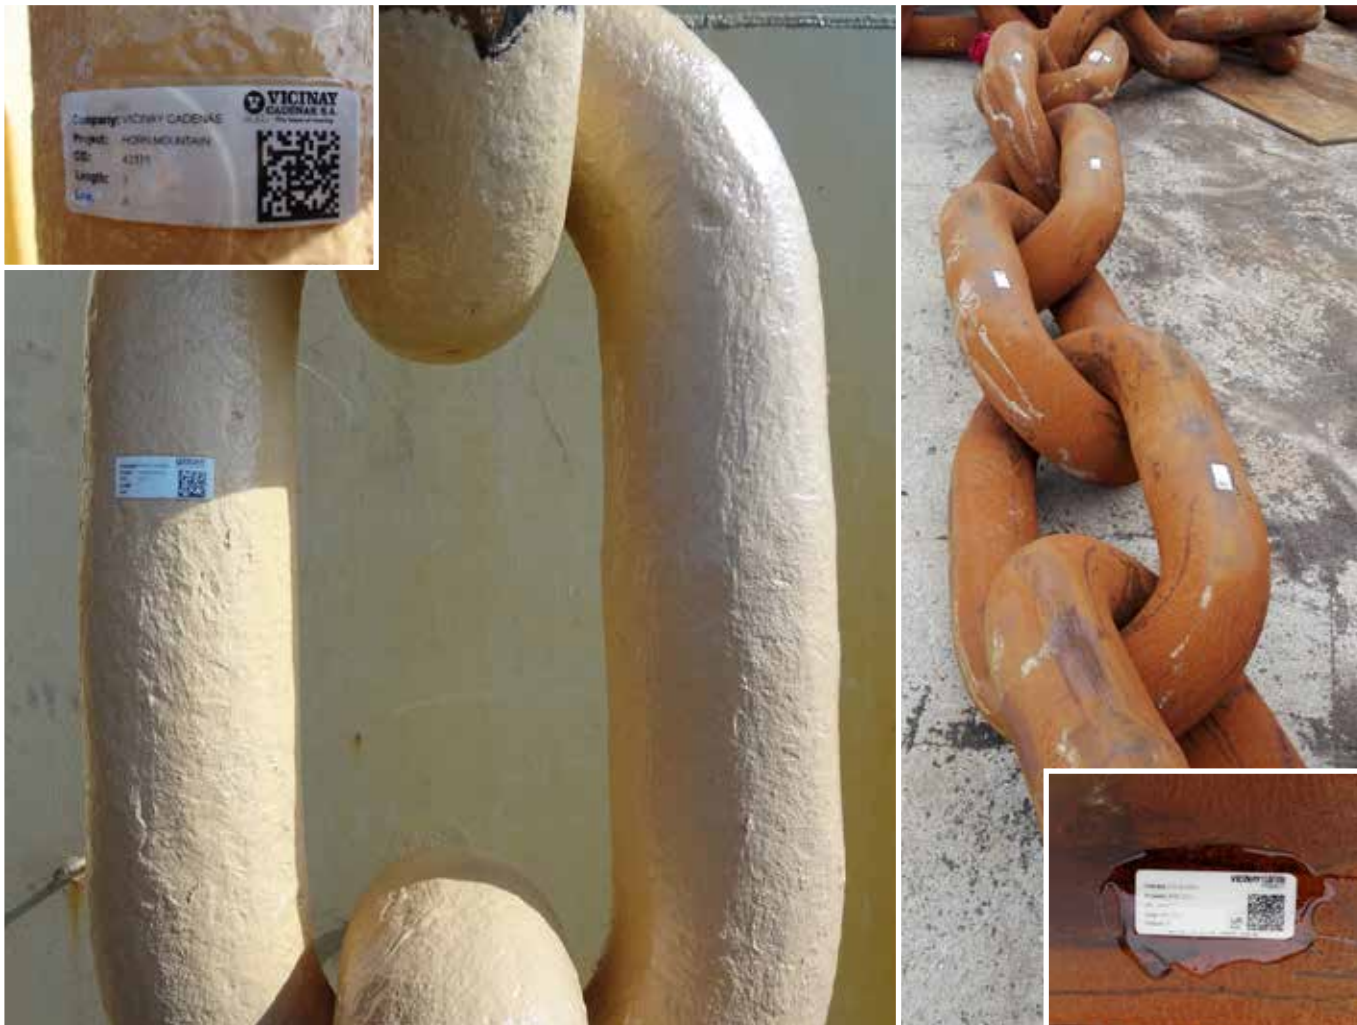
Fixarea unor plăcuțe indicatoare pe zalele unui lanț pentru asigurarea calității

- ▶ asperizarea suprafeței prin sablare
- ▶ curățare cu WEICON Spray Degresant S
- ▶ fixarea etichetelor/ plăcuțelor indicatoare cu cipuri NFC utilizând WEICON Adeziv epoxi minut

- ▶ rezistă la expunere permanentă la apa de mare
- ▶ la un an de după efectuarea lipirii aderența la suprafață este în continuare perfectă iar calitatea suprafeței a fost demonstrată în cadrul unei încercări
- ▶ citirea etichetelor și astfel trasabilitatea zalelor lanțului este posibilă în permanență

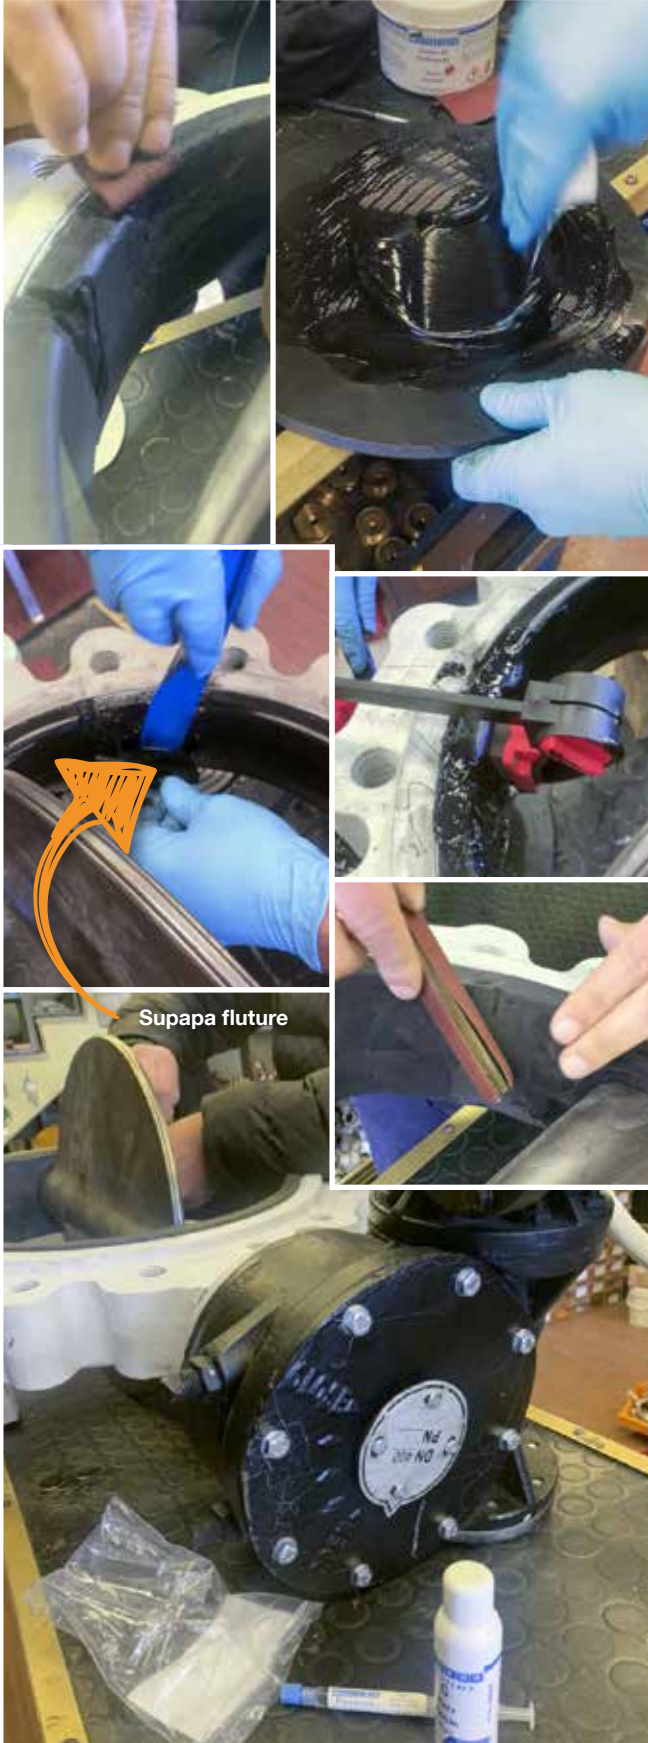
Repararea unei garnituri la o supapă fluture la o navă

- ▶ Zona cauciucată de la nivelul unei supape fluture la o navă a fost deteriorată în urma lucrărilor de întreținere/ asamblare
- ▶ Șlefuire suprafață
- ▶ Curățare cu WEICON Spray Degresant S
- ▶ Aplicare Primer G
- ▶ Reparare garnitură cu WEICON Uretan 85
- ▶ Șlefuire suprafață din nou
- ▶ În timpul testului la presiune reparația a rezistat la 6 bari

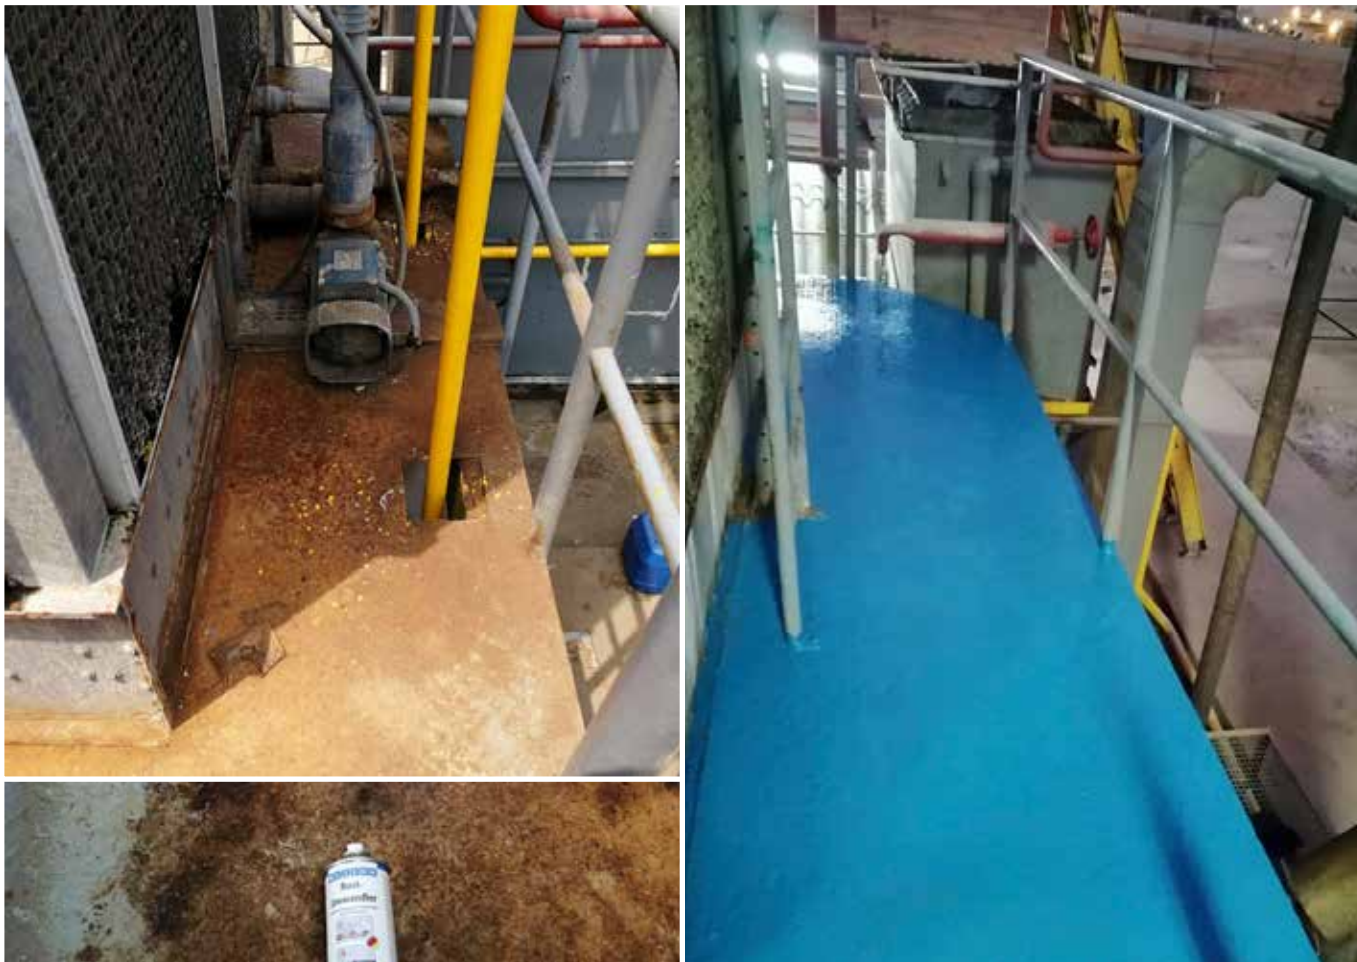
Repararea și acoperirea unei platforme din oțel

- ▶ repararea platformei extrem de corodate a unui condensator prin evaporare
- ▶ sablare pentru înlăturarea ruginii grosiere
- ▶ neutralizarea suprafețelor ruginite cu WEICON Anti-rugină
- ▶ acoperirea cu sistemul de rășini epoxidice WEICON Ceramic BL

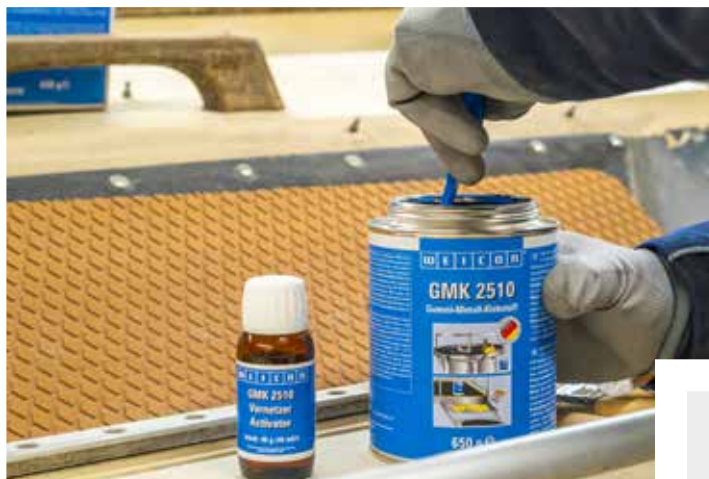
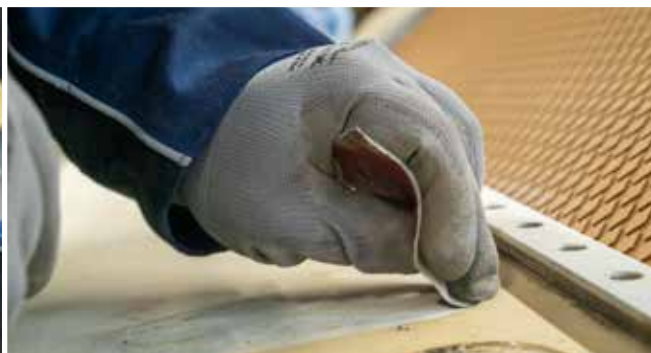
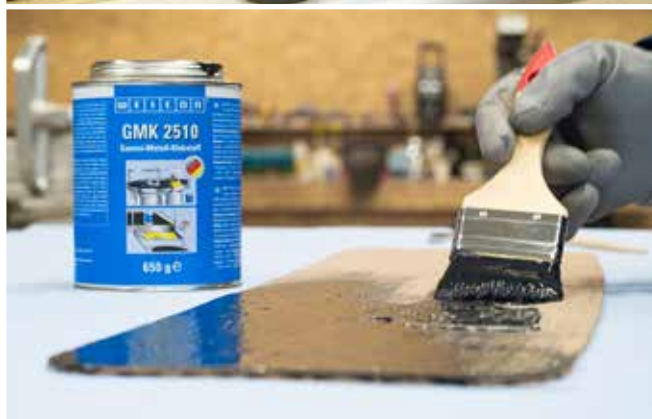
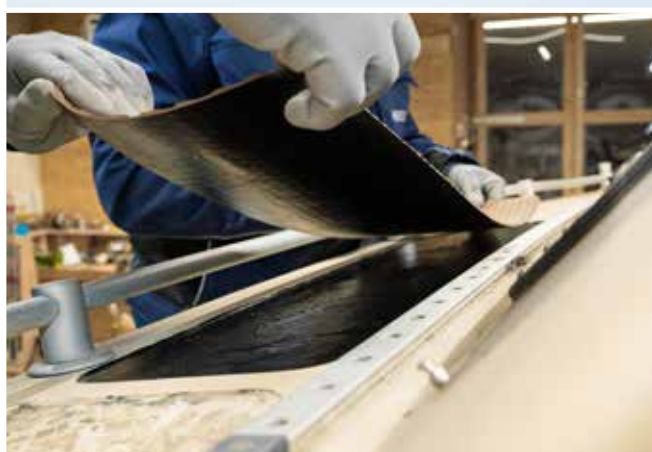
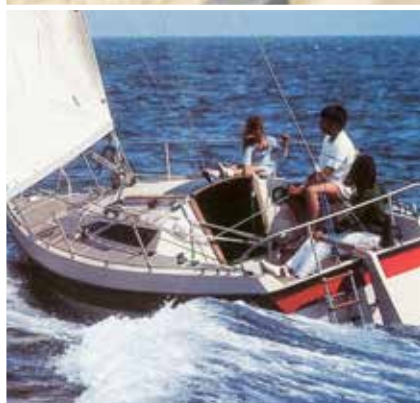
Refacerea unei acoperiri anti-alunecare pe un iaht

- ▶ sablarea suprafeței
- ▶ curățare cu WEICON Spray Degresant S
- ▶ aplicarea WEICON GMK 2510 pe suprafața punții deja pregătită precum și pe partea de jos a noii acoperiri
- ▶ fixarea noii acoperiri după ce a trecut perioada de evaporare de 15 minute

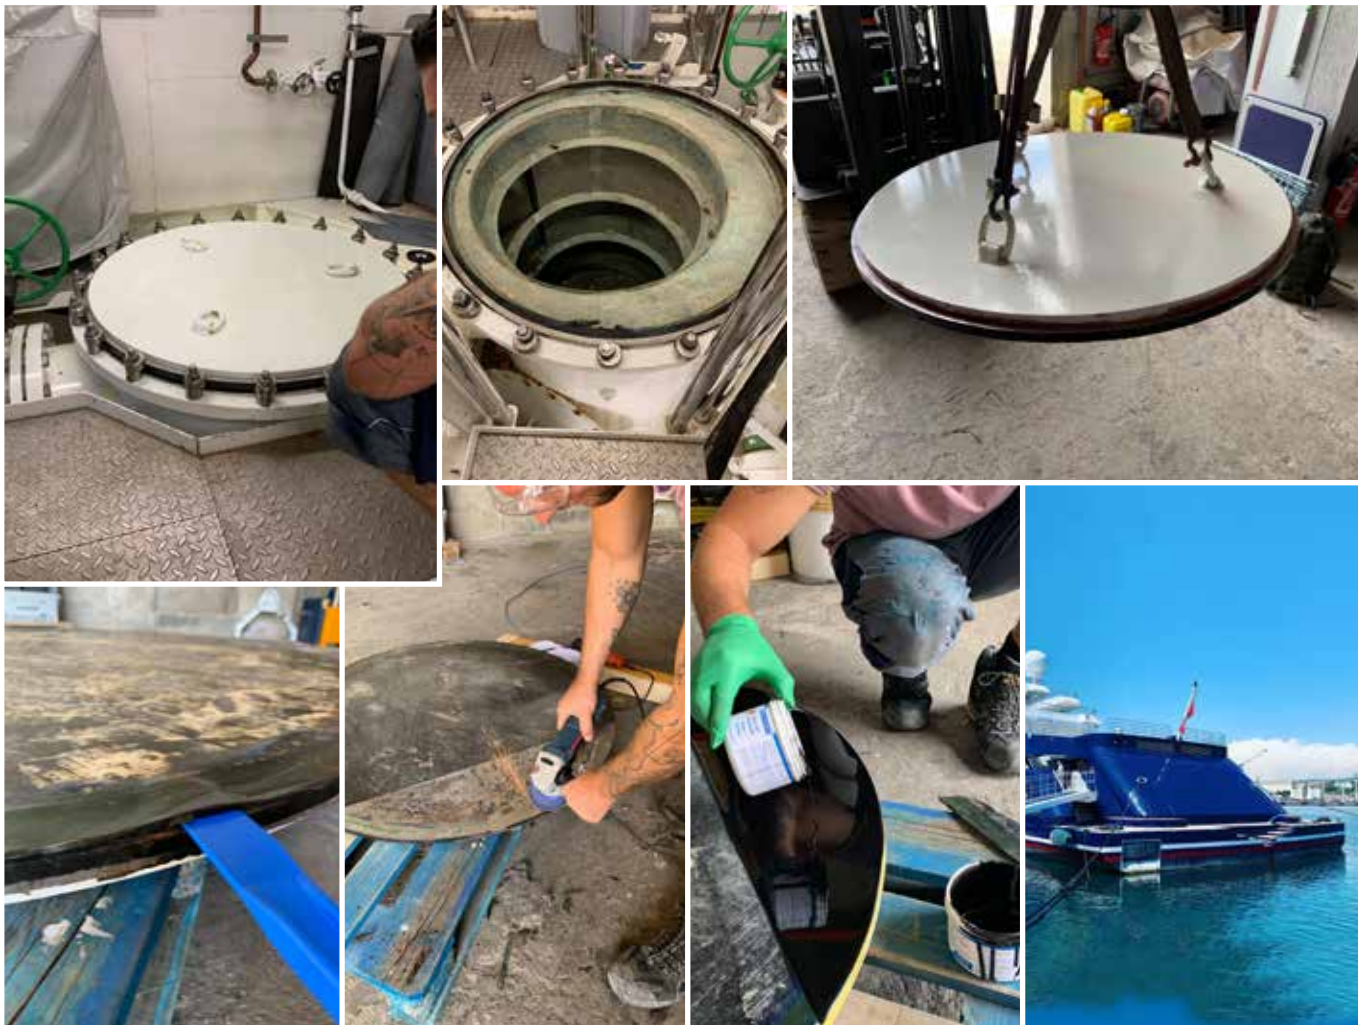
Repararea capacului terminal al unui filtru de apă marină pe un iaht

- ▶ repararea avariilor capacelor terminale, cauzate de erori de montare
- ▶ decuparea și îndepărtarea zonei deteriorate
- ▶ asperizarea și șlefuirea suplimentară a reziduurilor de material cu un polizor unghiular
- ▶ închiderea zonei deteriorate cu o bandă adezivă obișnuită
- ▶ curățarea suprafeței șlefuite cu WEICON Spray Degresant S
- ▶ turnarea uniformă de WEICON Uretan 80

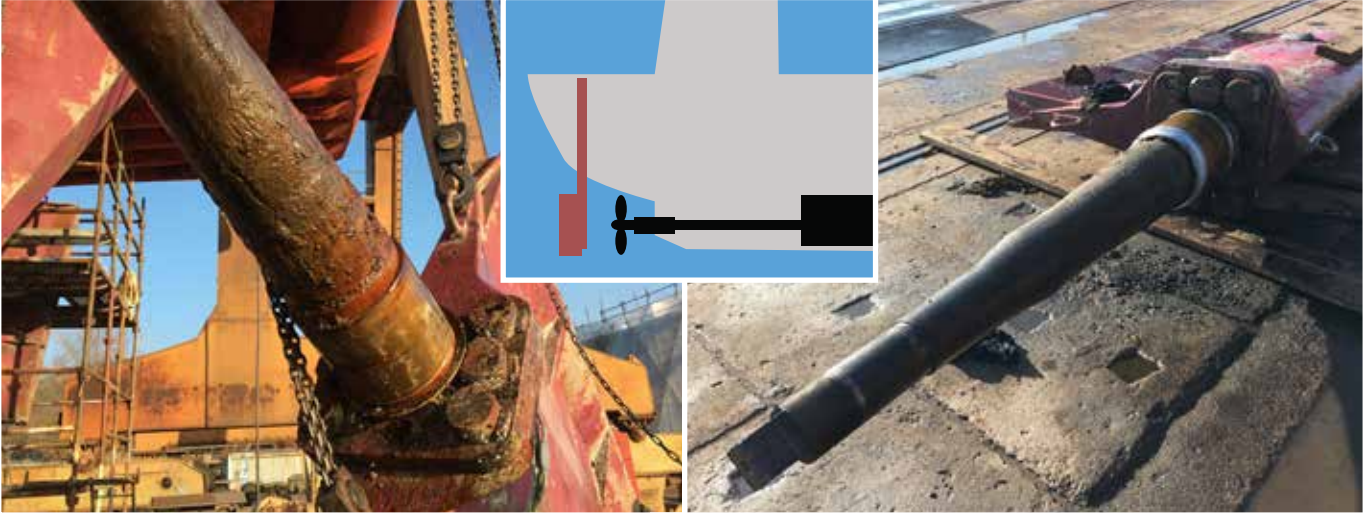
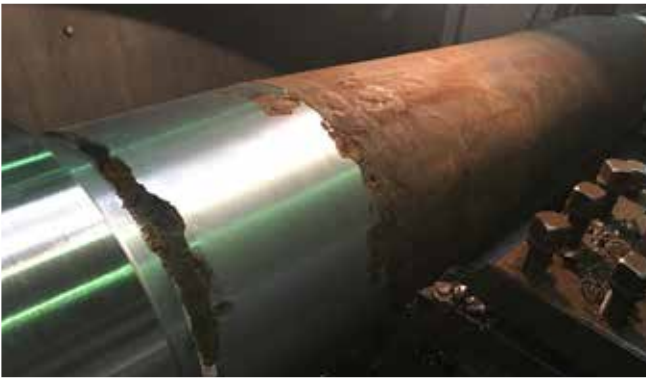
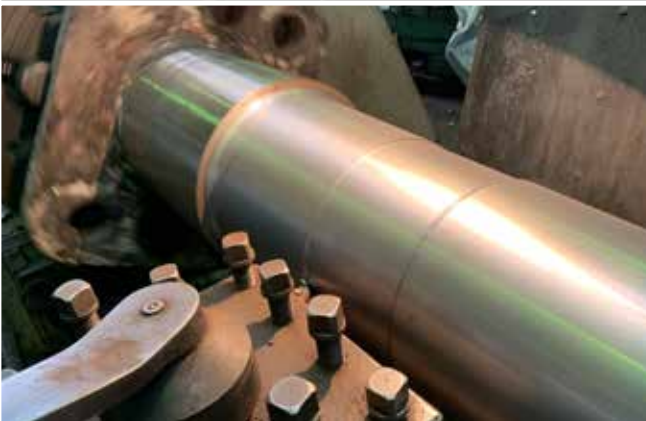
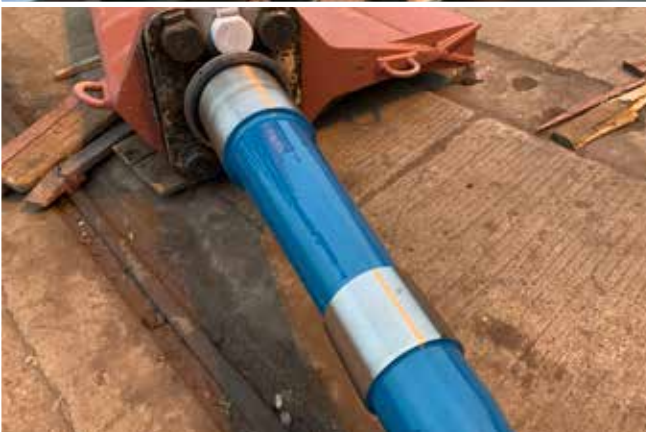
Reparația arborelui de direcție al cârmei unei nave de mare adâncime

- ▶ Înlăturarea stratului de coroziune prin sablarea arborelui de direcție al cârmei
- ▶ curățarea suprafeței șlefuite cu WEICON Spray Degresant S
- ▶ aplicarea de WEICON Ceramic BL pe arbore în timpul rotației lente, permanente a acestuia
- ▶ întărirea de WEICON Ceramic BL la rotație mică timp de opt ore

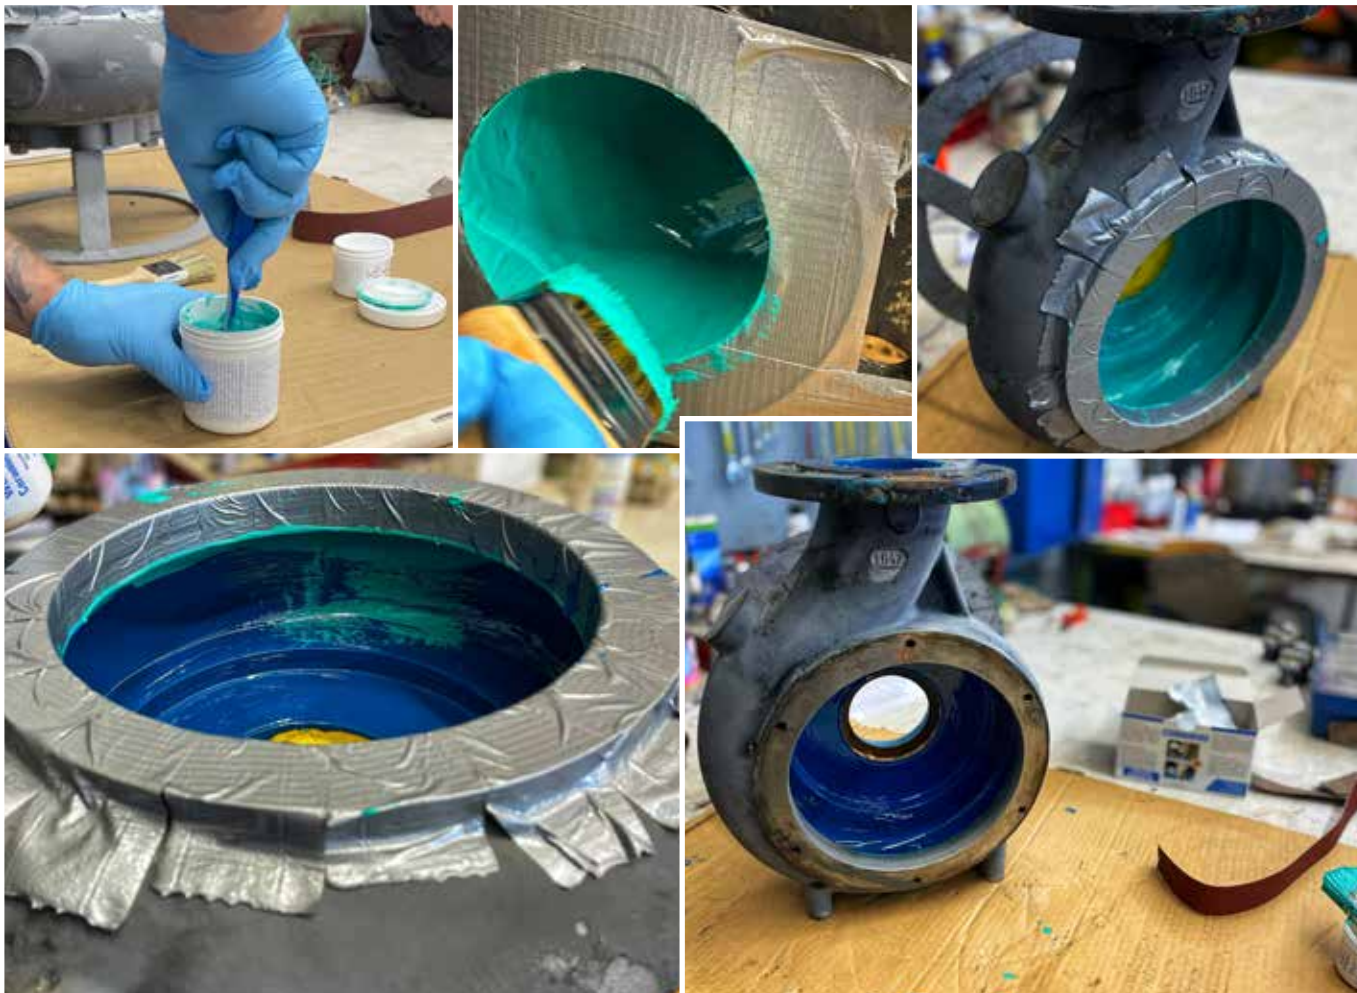
Acoperirea carcasei unei pompe

- ▶ curățare cu WEICON Spray Degresant S
- ▶ Prima aplicare cu WEICON GL ca strat de bază și de control
- ▶ a doua aplicare cu WEICON BL Ceramic ca și protecție la uzură

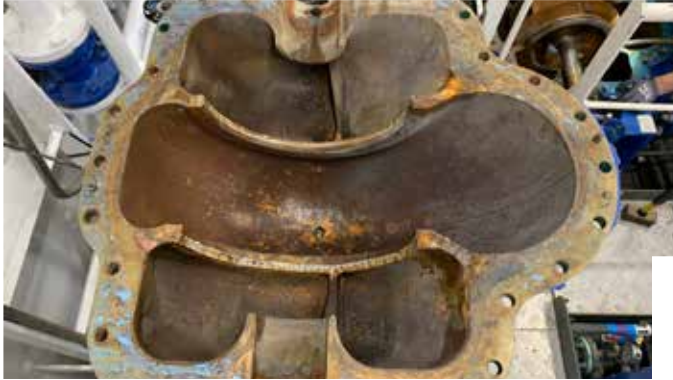
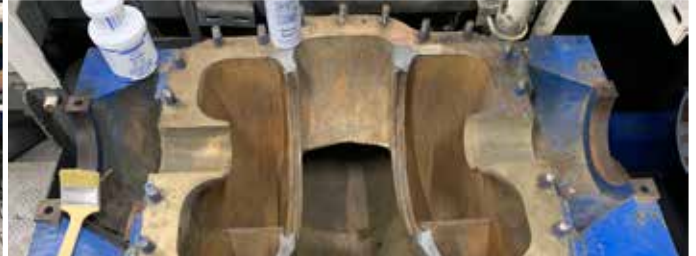
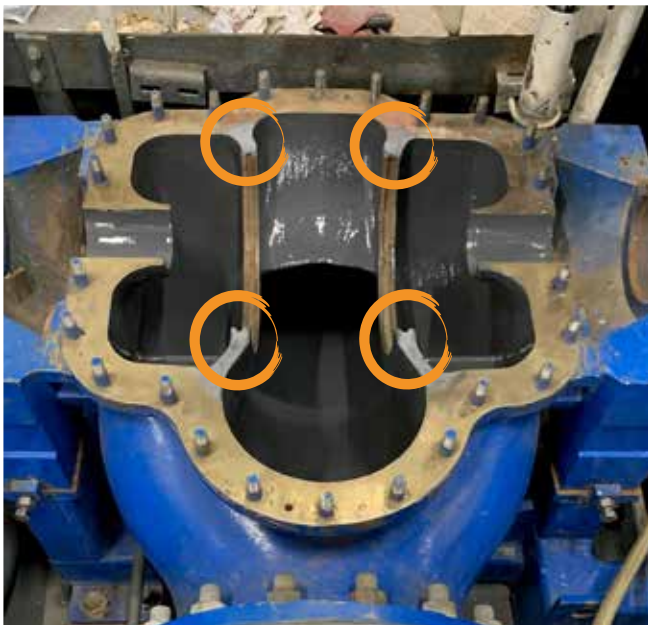
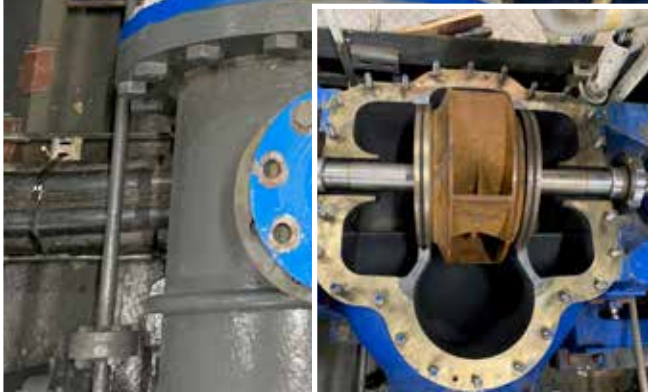
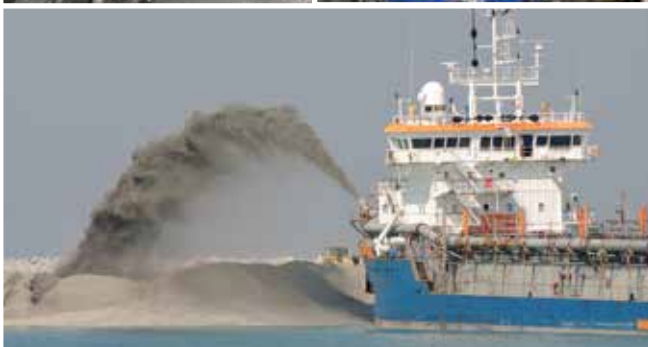
Acoperirea unor pompe cu ejector folosite la umplerea cu nisip

- ▶ două pompe cu ejector au fost acoperite cu sistemul de rășini epoxidice WEICON Ceramic HC 220
- ▶ pompele sunt utilizate pentru construirea unor insule artificiale în mare
- ▶ într-o primă fază contururile au fost restaurate cu Plastic Metal WEICON WR2

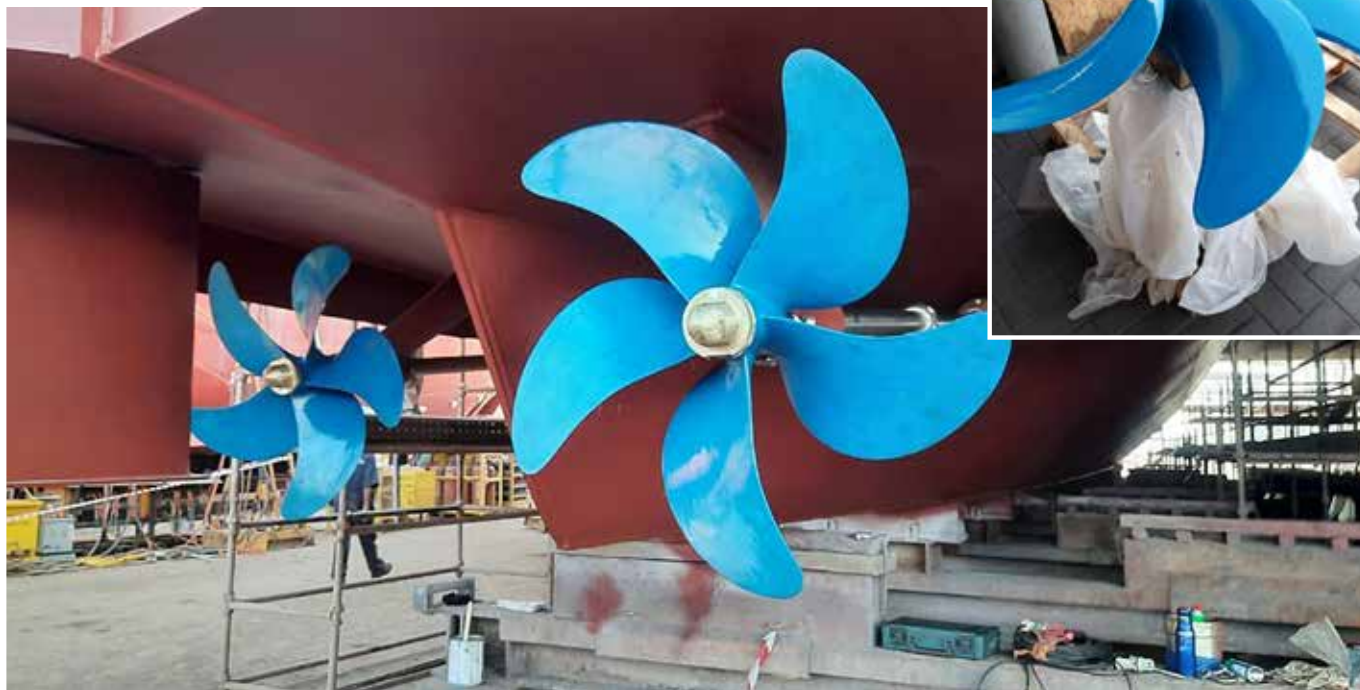
Acoperirea elicelor de navă

- ▶ ca și parte din procesul de recertificare au fost acoperite un număr total de șase elice
- ▶ elicele au fost acoperite cu WEICON Ceramic BL pentru a asigura protecția acestora împotriva cavitației și epibiozei
- ▶ datorită proprietăților tehnice ale WEICON Ceramic BL nu apare nici un dezechilibru în timpul acoperirii elicei

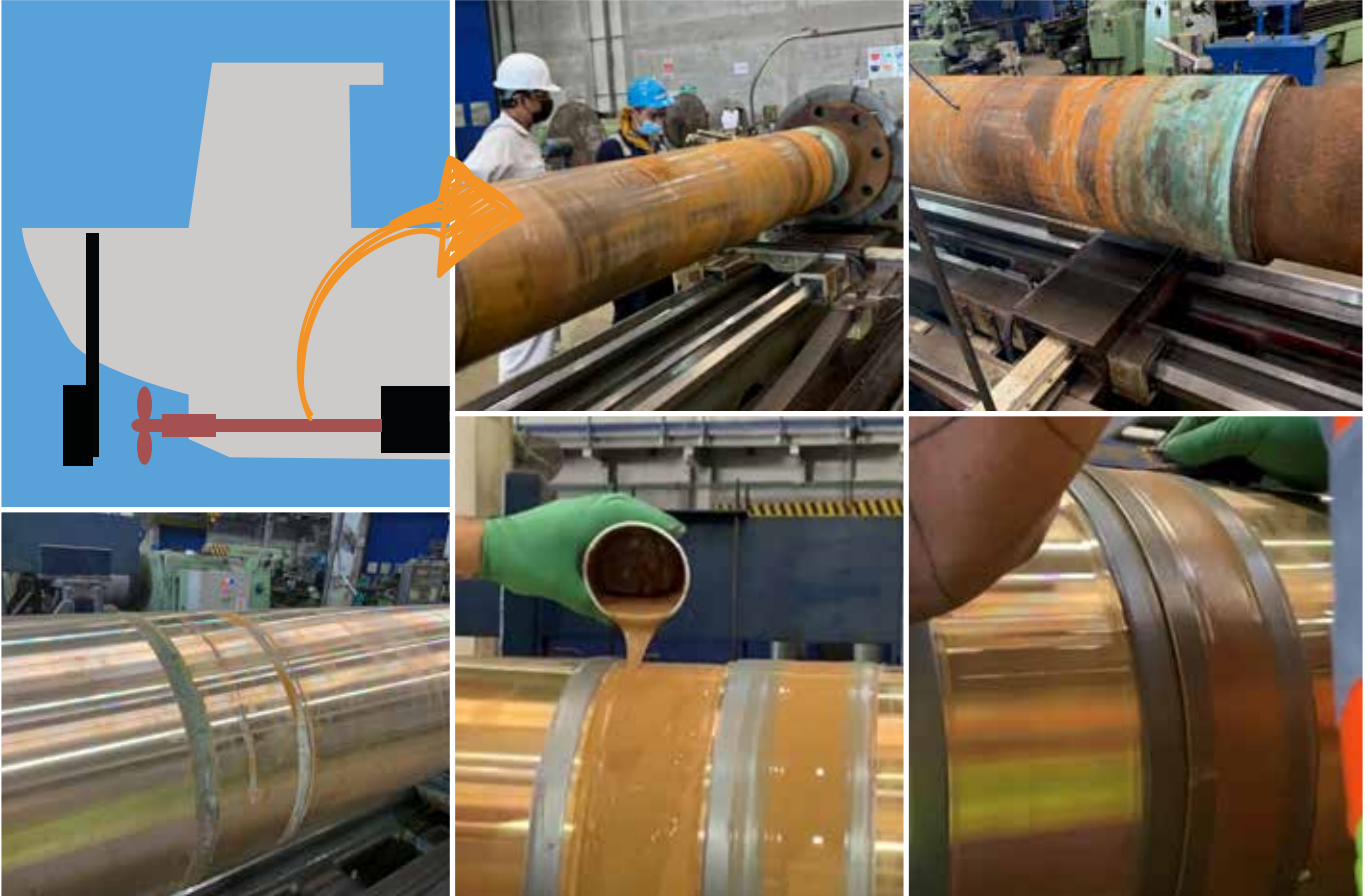
Reparația unui arbore la o elice din bronz

- ▶ arborele elicei s-a micșorat ușor cu aproximativ 5 mm în zona de etanșare din cauza acumulării de sedimente (arbore port-elice)
- ▶ arborele a fost șlefuit și adus la dimensiunea de 4 mm și lățime 200 mm
- ▶ a urmat curățarea cu WEICON Spray Degresant S
- ▶ s-a urmărit crearea unei bariere cu ajutorul benzii (3 mm)
- ▶ s-a aplicat WEICON BR în timpul rotației lente a arborelui
- ▶ grație rotației ușoare în timpul întăririi WEICON BR nu a picurat
- ▶ s-a readus arborele la cotă prin șlefuire după întărire
- ▶ s-a finisat lucrarea cu hârtie abrazivă fină (aprox. 0.2 mm)
- ▶ s-a reinstalat elicea pe arbore

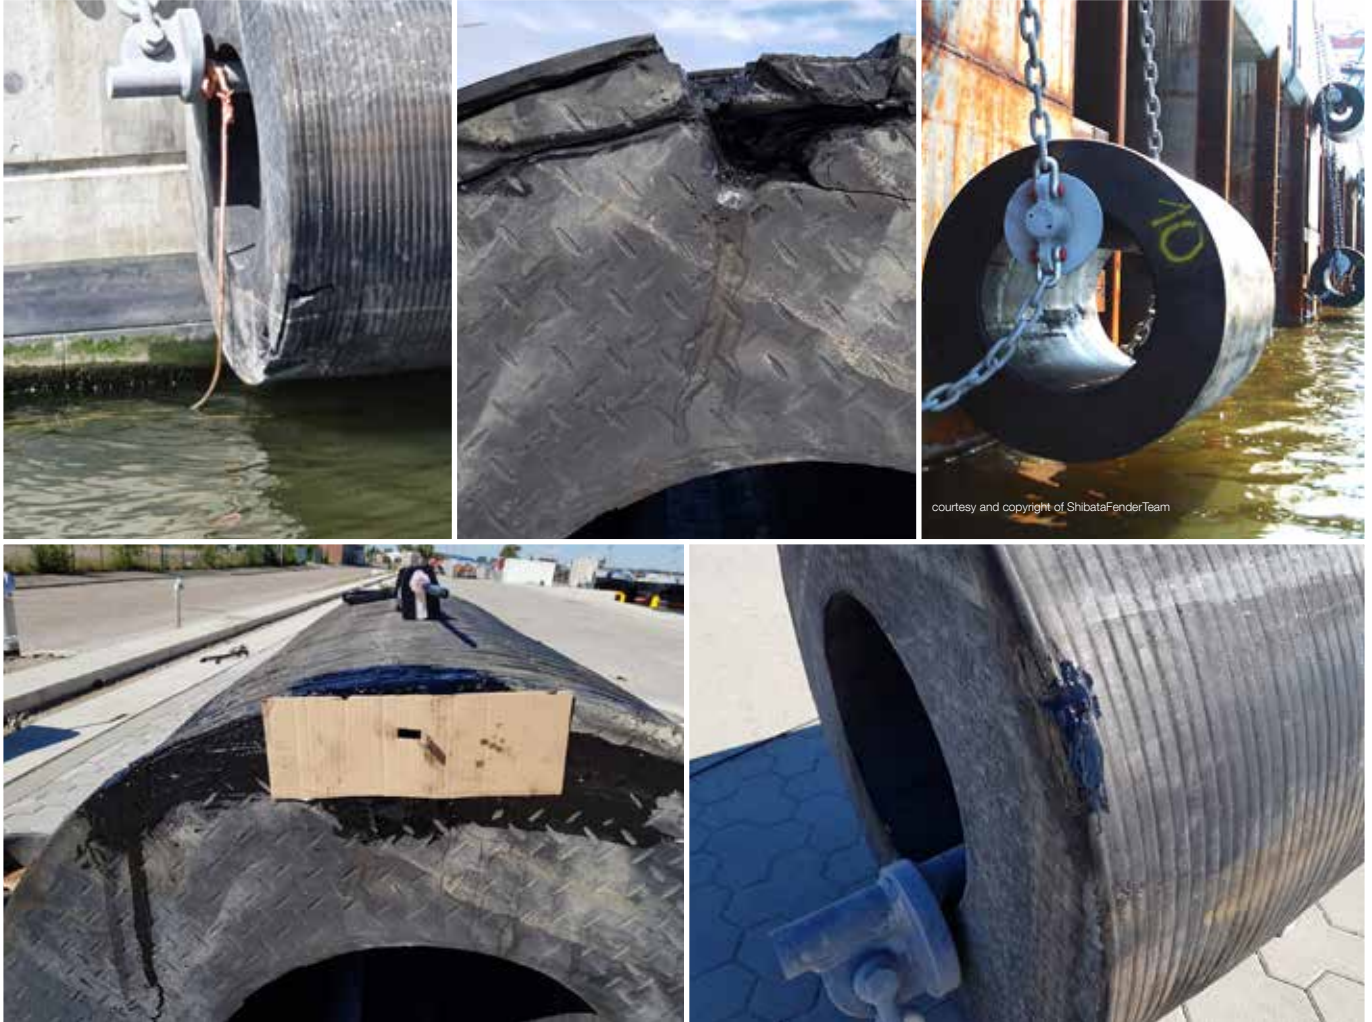
Reparația unui apărător cu role pe un zid de cheu

- ▶ apărătorul cu role de pe un cheu s-a deteriorat
- ▶ aplicarea de WEICON Primer G
- ▶ fumularea zonelor deteriorate cu WEICON Uretan 85

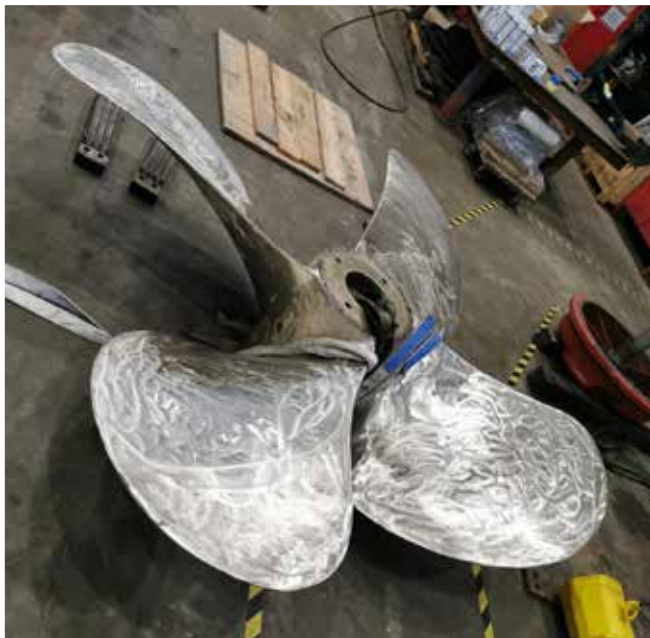
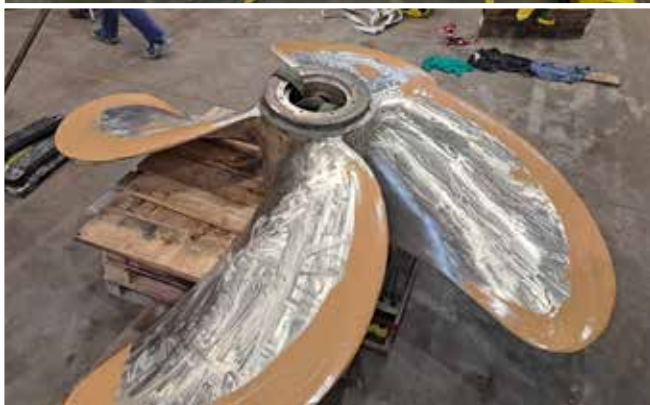
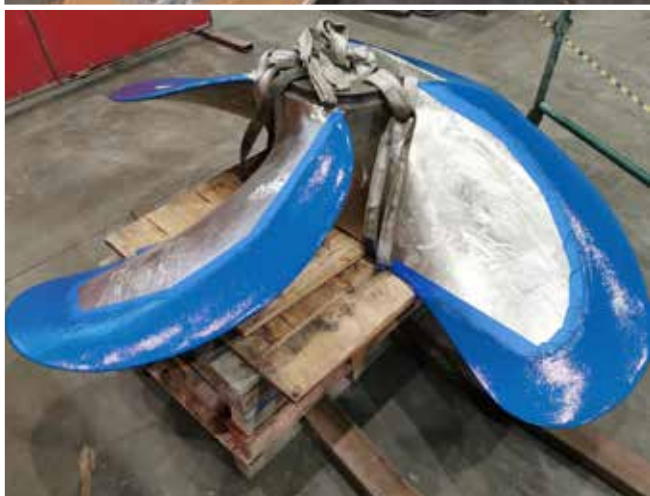
Repararea elicei unei nave

- ▶ Asperizare suprafețe prin sablare
- ▶ Curățare cu WEICON Spray Degresant S
- ▶ Aplicare strat cu rol de grund: WEICON BR
- ▶ Re-sablare și curățare suprafață
- ▶ Aplicare acoperire finală cu WEICON BL Ceramic

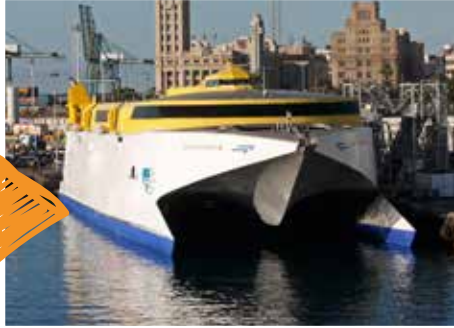
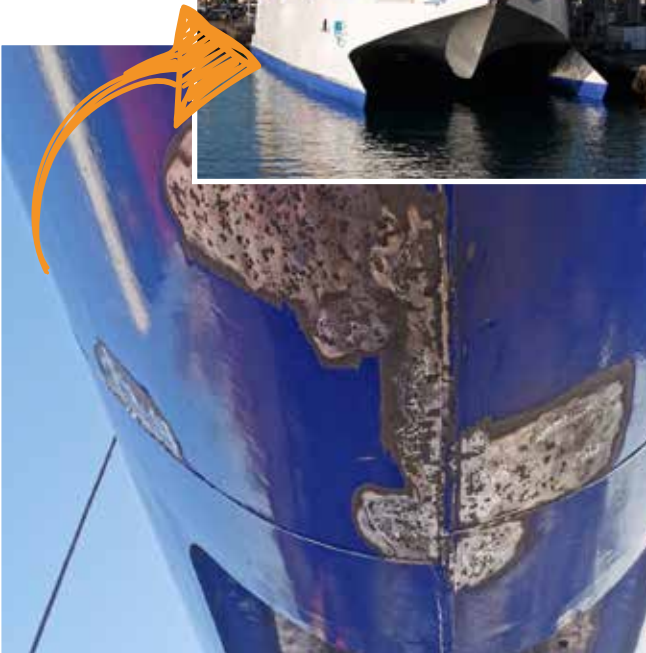
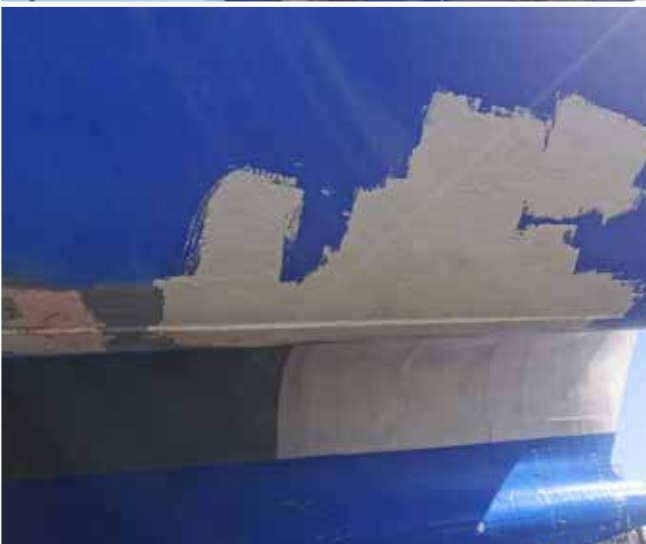
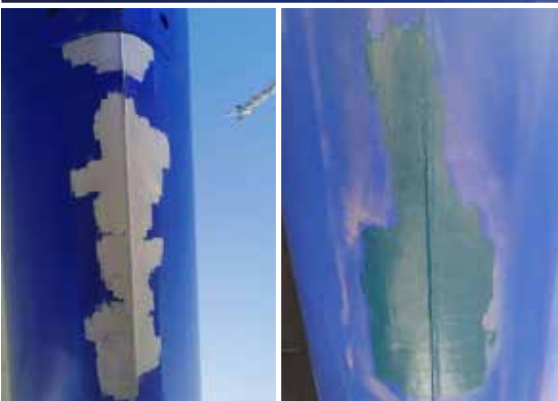
Repararea corpului unei nave

- ▶ sablarea cu jet de nisip (SA 21/2) a zonelor deteriorate
- ▶ aplicarea de WEICON HP
- ▶ acoperirea finală după întărire cu WEICON Ceramic BL
- ▶ S-au folosit 48 kg WEICON HP și 36 kg WEICON BL Ceramic pe o suprafață de 16 metri păstrați

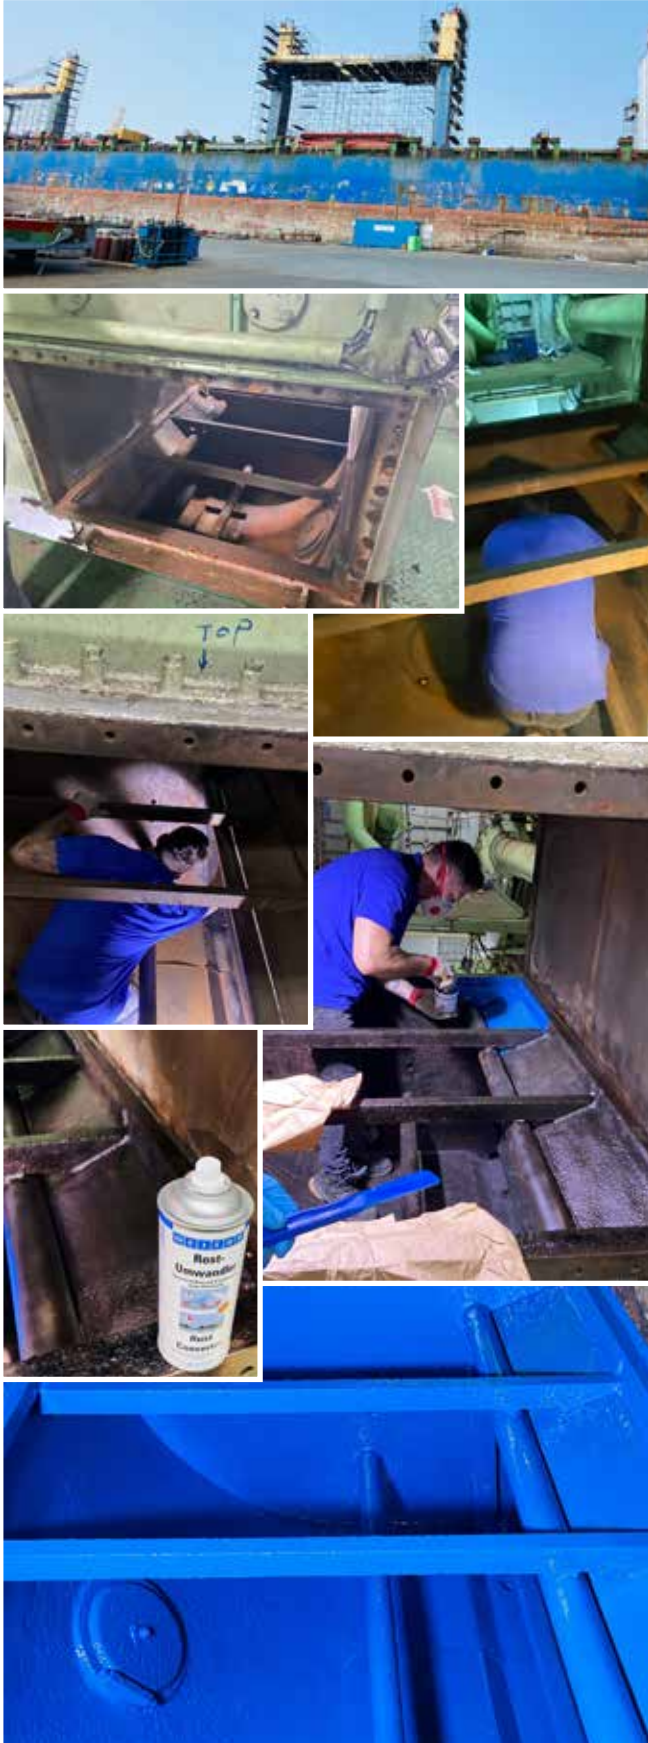
Acoperirea unui turbocompresor la un motor de navă

- ▶ Proces avansat de coroziune la nivelul condensatorului datorat condensăției formate prin răcirea aerului comprimat în turbocompresor
- ▶ Înlăturare rugină cu ajutorul unui ciocan cu ac
- ▶ Curățare suprafață cu WEICON Spray Degresant S
- ▶ Aplicare WEICON Anti-rugină pentru a stopa coroziunea existentă
- ▶ Aplicare Metal Plastic: s-a utilizat un total de 10 kg de WEICON BL Ceramic aplicat într-un strat de grosime de aprox. 1 mm pe o suprafață de aprox. 5 m²

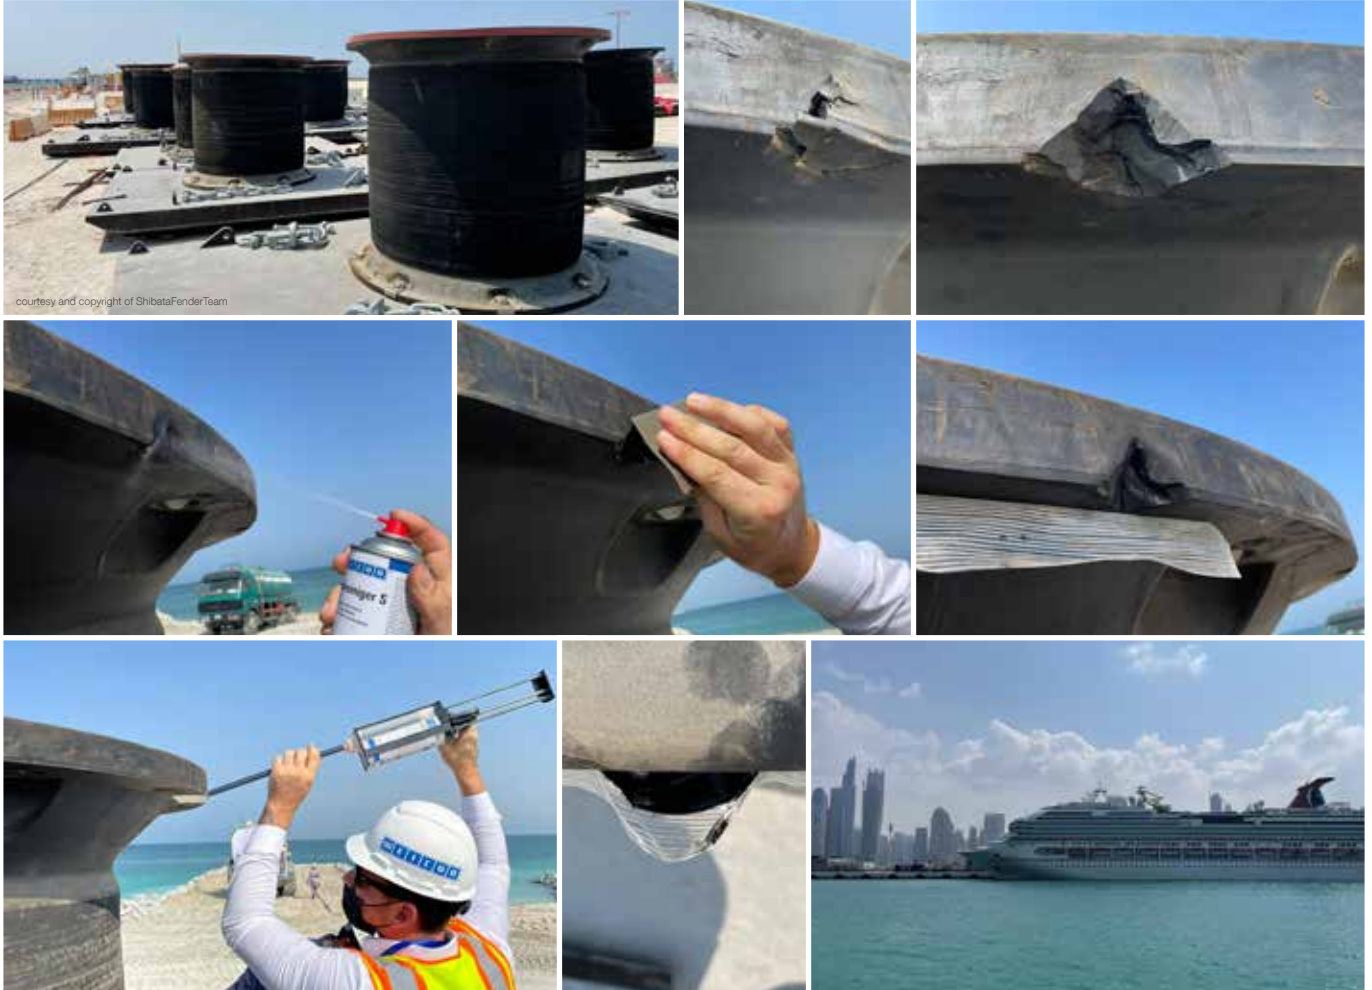
Reparația mai multor apărători / amortizoare dintr-un port pentru navele de croazieră

- ▶ înlăturare componente din cauciuc desfăcute
- ▶ curățare cu WEICON Spray Degresant S
- ▶ asperizare părți deteriorate cu hârtie abrazivă
- ▶ aplicare WEICON Primer G
- ▶ aplicare WEICON Uretan 85
