WEICON

APLICAȚII ȘI PRODUSE INDUSTRIA MARITIMĂ

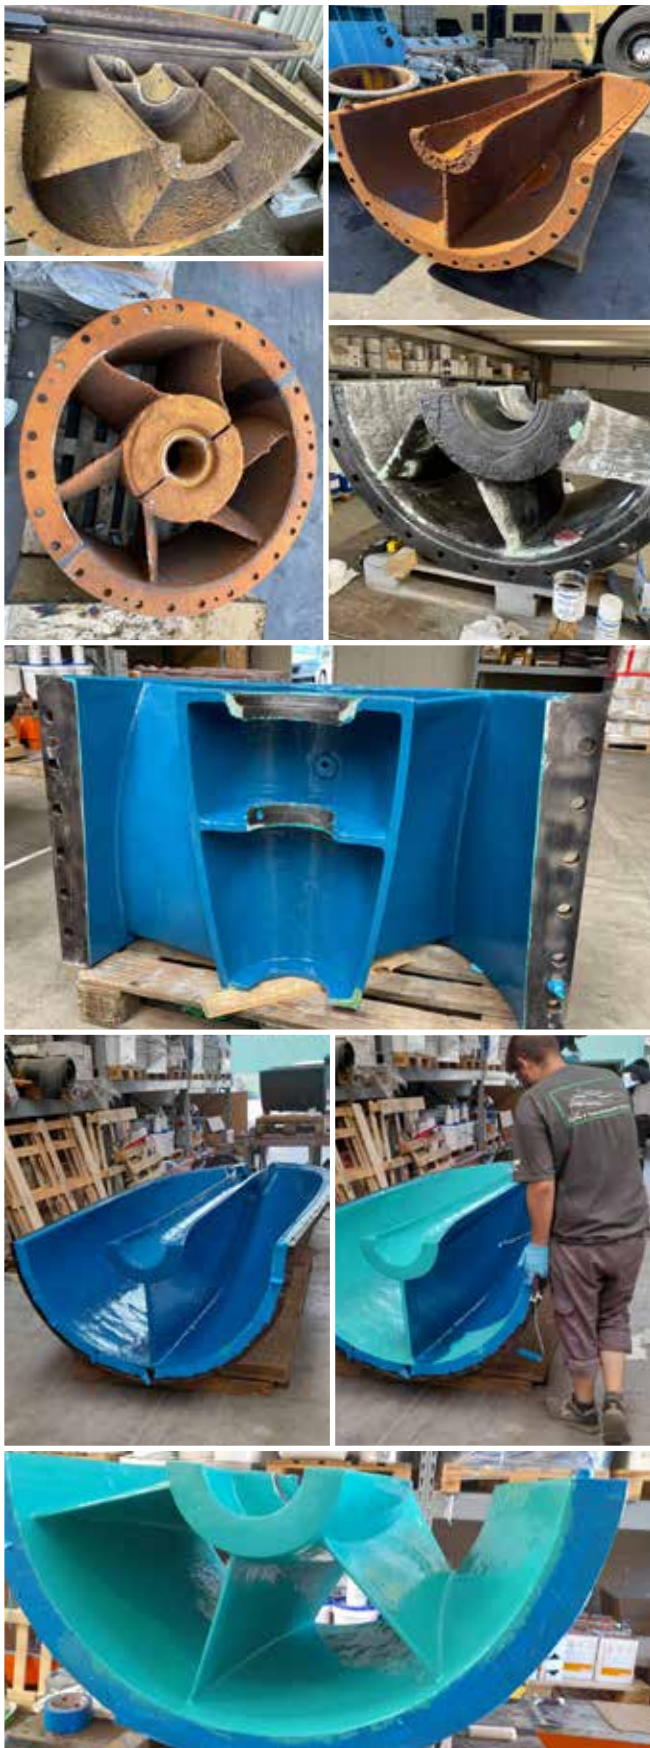
Lucrări de restaurare la o pompă submersibilă de mari dimensiuni

- ▶ Fonta pompei a fost foarte erodată
- ▶ Curățare cu WEICON Spray Degresant S
- ▶ Aplicare WEICON Anti-rugină
- ▶ Corectare deteriorări severe cu WEICON A
- ▶ După întărire acoperire cu WEICON HB 300
- ▶ După întărirea WEICON HB 300, acoperire cu WEICON GL și în final cu WEICON BL Ceramic.
- ▶ Culoarele diferite ale celor două sisteme de protecție împotriva uzurii permit reperarea primelor semne de uzură la nivelul acoperirii.

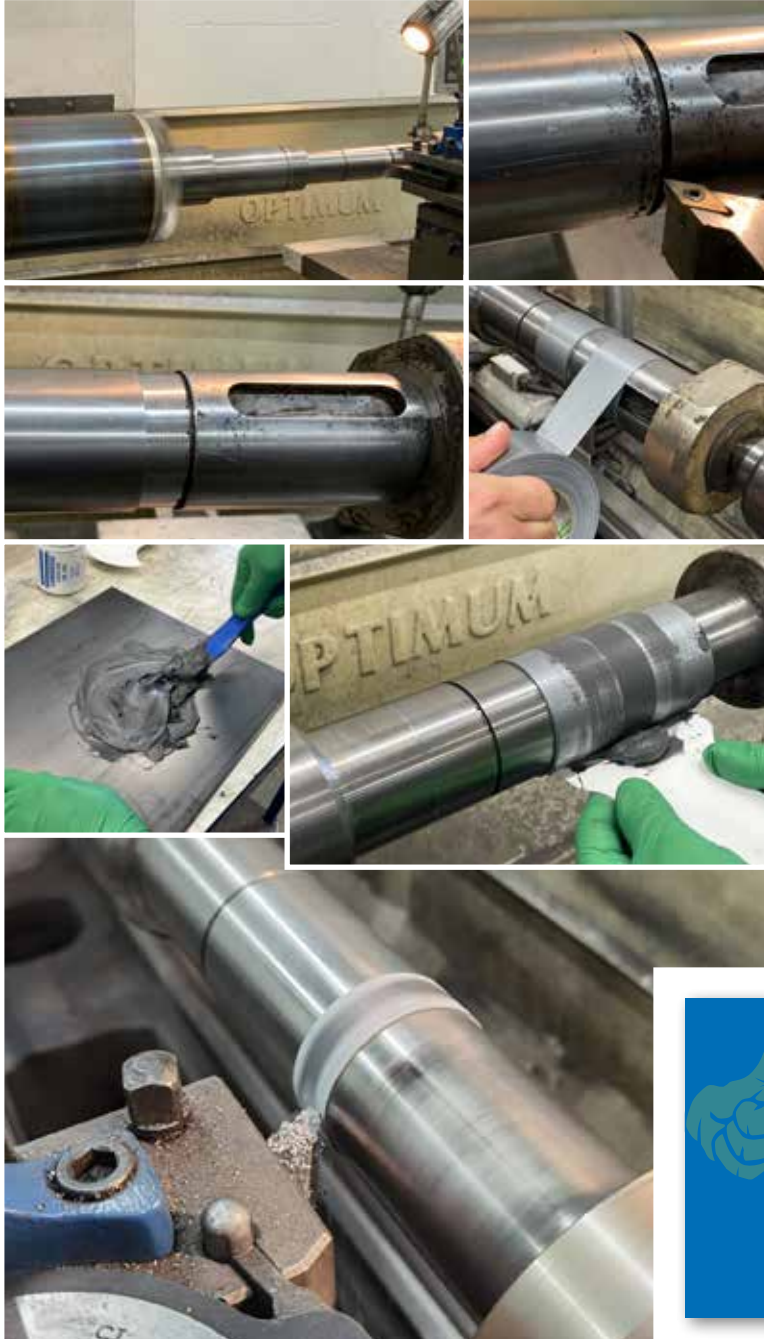
Repararea unui arbore de transmisie

- ▶ readucerea arborelui de transmisie la o subdimensiune de > 3 mm
- ▶ crearea unei bariere (din bandă) pentru eliminarea materialului în exces în stare neîntărită
- ▶ aplicarea circulară de WEICON HB 300 într-un strat cu o grosime de aprox. > 5 mm
- ▶ după întărire (24 h), zona reparată este redusă la dimensiunea dorită

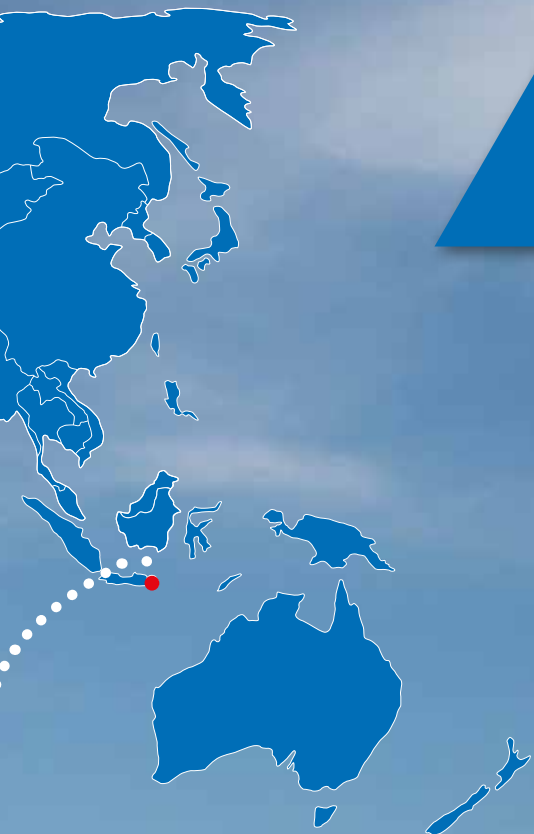
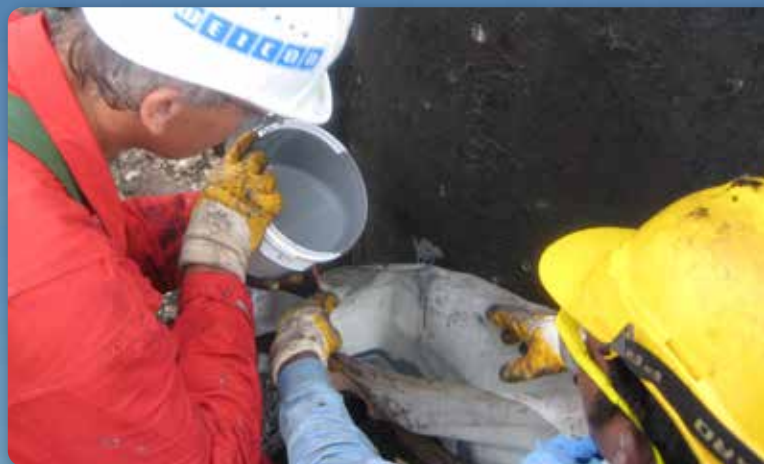
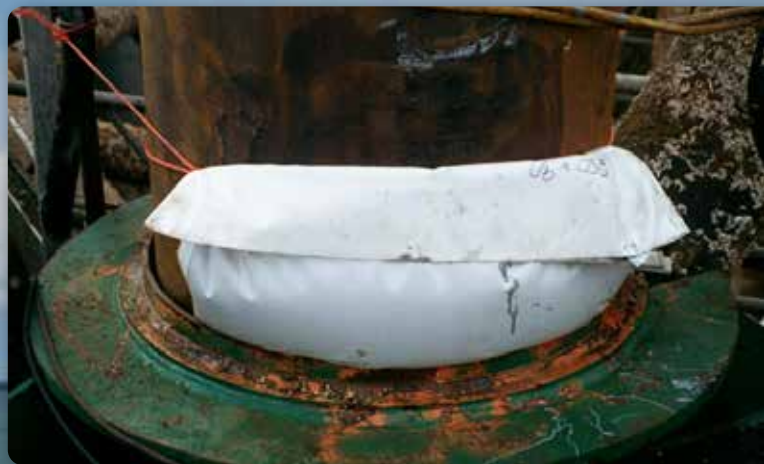
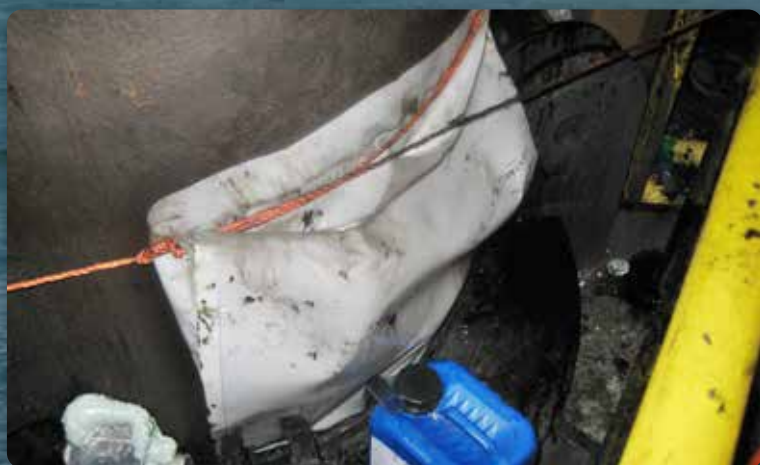
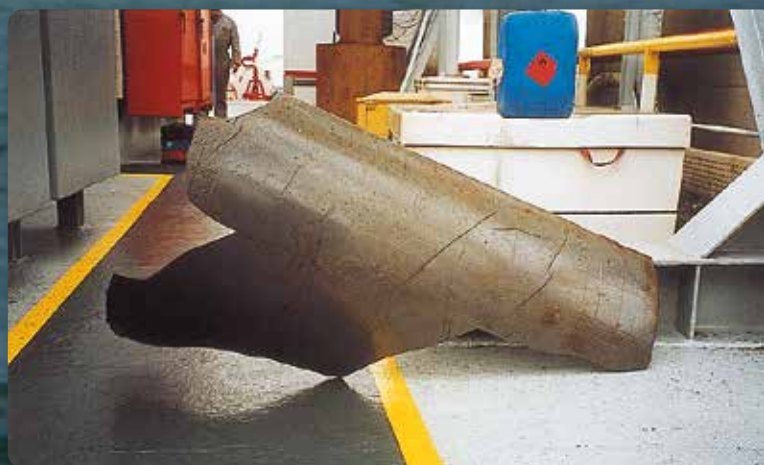
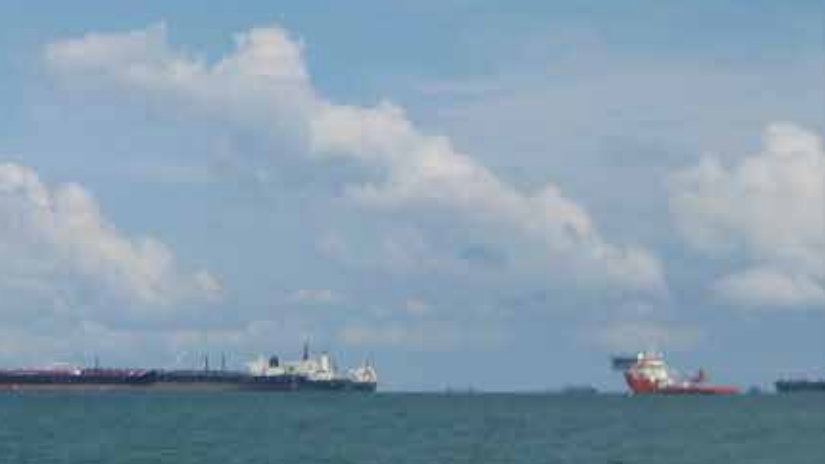
Transportul unei platforme petroliere

Asigurarea transportului unei platforme petoliere cu ajutorul Metalului Plastic WEICON RFC, un produs special conceput pentru a rezista la condițiile extreme din sectorul off-shore.

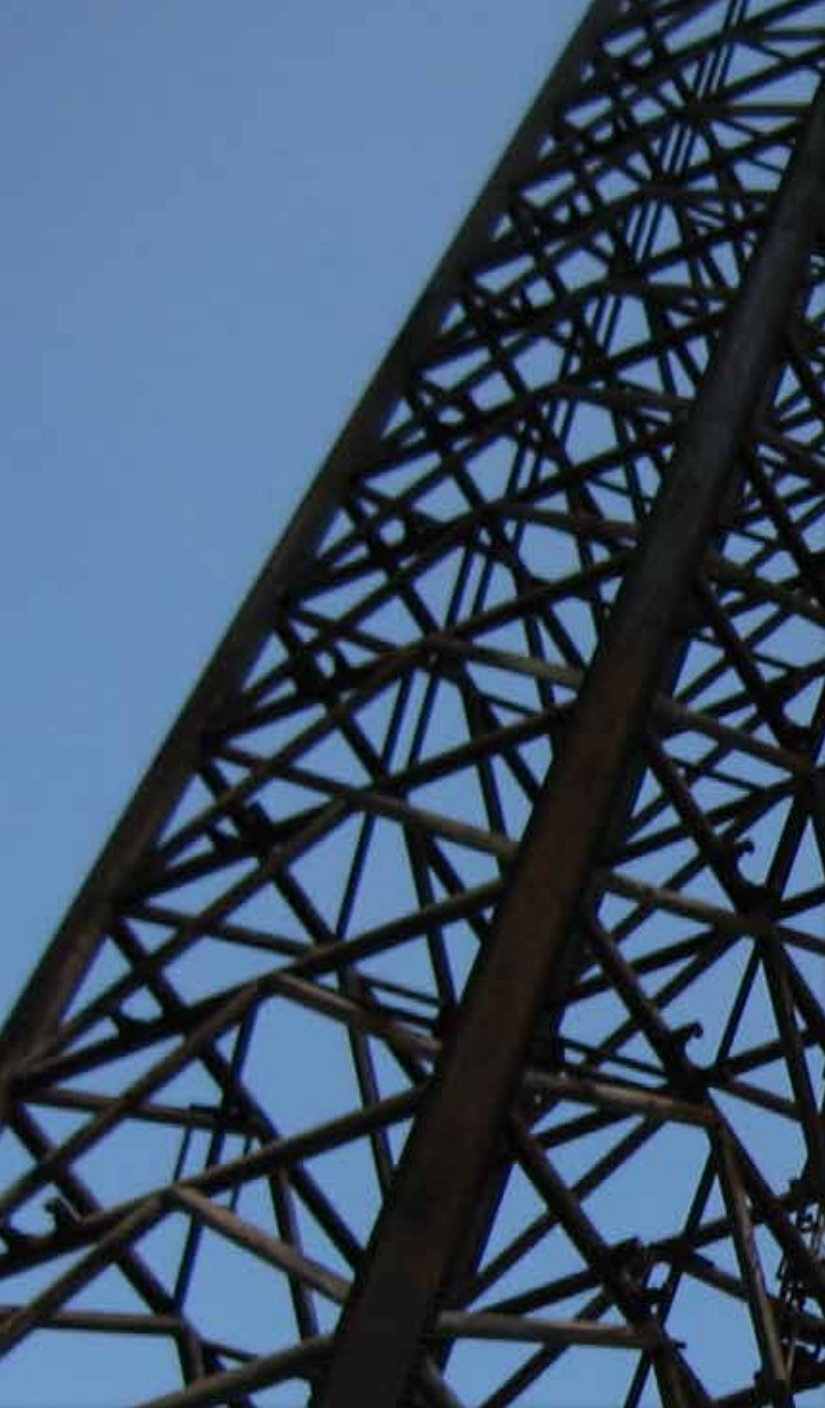
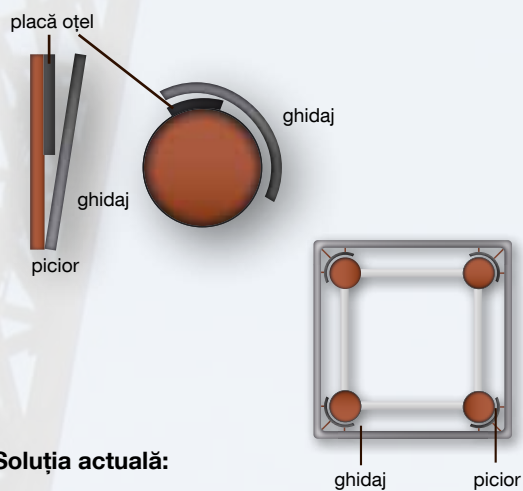
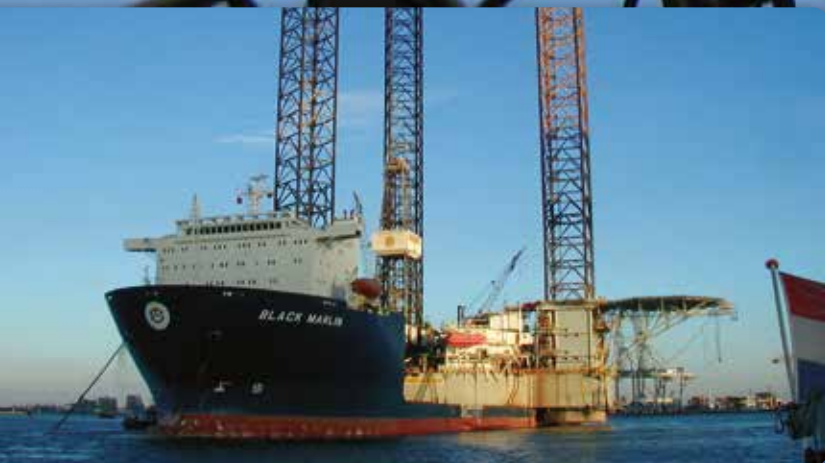
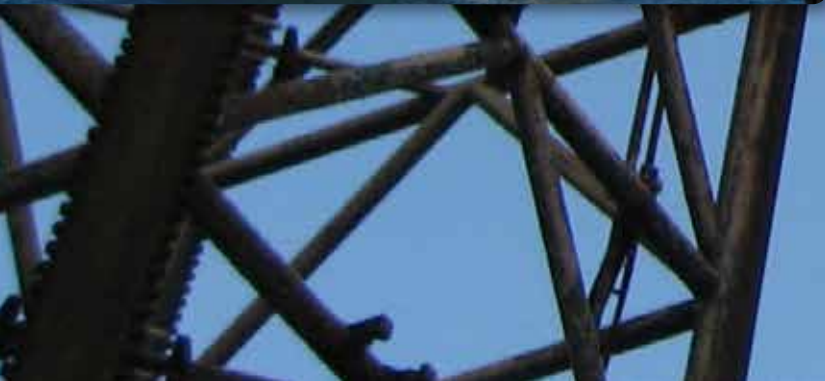
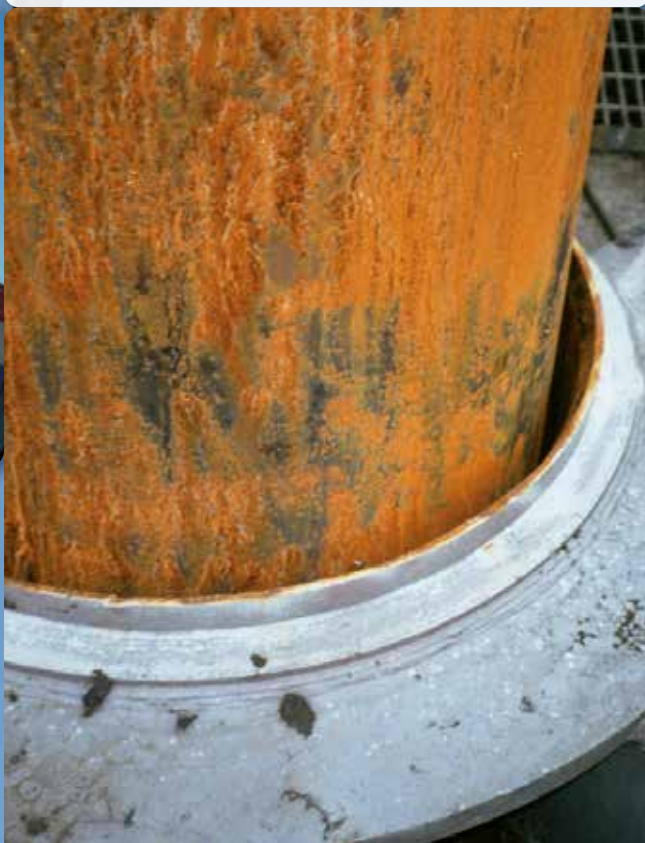
La fiecare transport se utilizează 1,500 – 2,000 kg de Metal Plastic WEICON RFC.
